PROCESSO EROSIVO EM ESTÁGIO AVANÇADO NO MUNICÍPIO DE MIRASSOL D'OESTE, PANTANAL MATOGROSSENSE

PROCESS EROSIVE IN ADVANCED STAGE IN MIRASSOL D' WEST WETLAND MATOGROSSENSE (BRAZIL)

Ana Rosa Ferreira¹
Joel Greve²

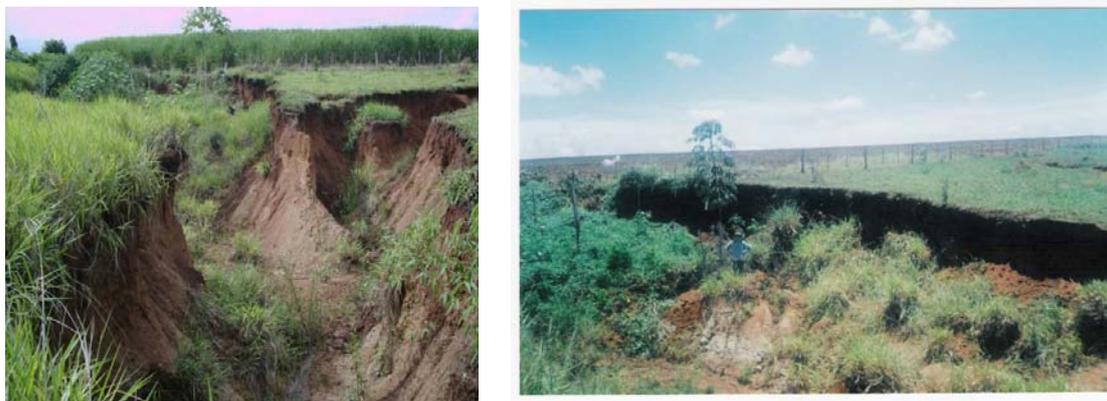
Nas imediações da área de estudo desta pesquisa, como também no entorno da mesma, ficou bem clara e evidente a falta de vegetação natural, exceto as gramíneas do gênero *brachiária* e um grande cultivo de cana de açúcar, conforme ilustra a figura 2.

Figura 2. Vista parcial da ausência de cobertura vegetal no entorno da voçoroca.

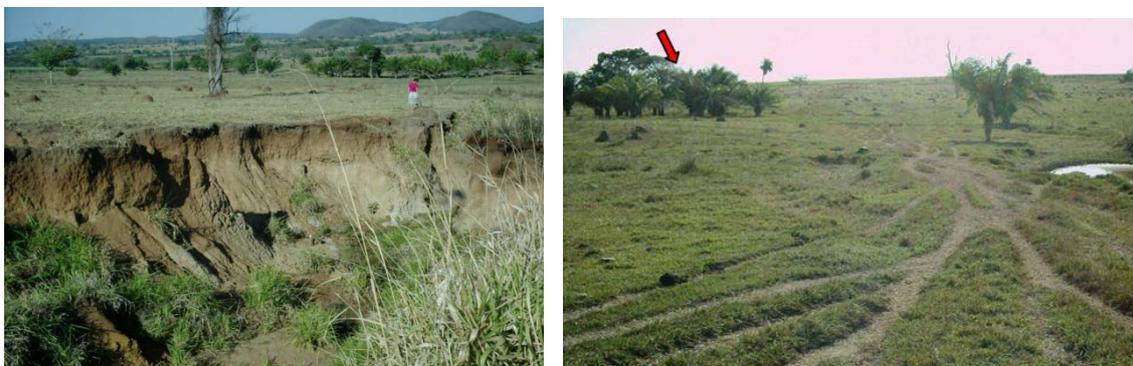
Outro fator que ficou bem evidente e visível, no local e no entorno da erosão, é a pastagem danificada devido ao excesso de números de cabeças de gado. A esse respeito Bertoni e Lombardi Neto (1999) afirmam que, muitas de nossas pastagens têm sido agredidas pelo excessivo pastoreio. Além do excessivo pastoreio, pode-se incluir como mau manejo da pastagem, a sua utilização muito cedo ou tardia e a má distribuição do gado na área. Outro efeito maléfico do pastoreio excessivo é o aparecimento de áreas descobertas (sem nenhuma vegetação), favorecendo o processo de erosão laminar e, por conseguinte, a superfície do

solo é arrastada por esse tipo de erosão e conseqüentemente tornando o solo menos fértil, atribuindo uma certa redução no vigor das pastagens, causando declínio ou até mesmo a morte da mesma e o aparecimento de plantas invasoras, conforme mostra a figura 3.

Figura 3. Vista parcial das áreas de pastagem e pisoteio do gado no entorno da voçoroca

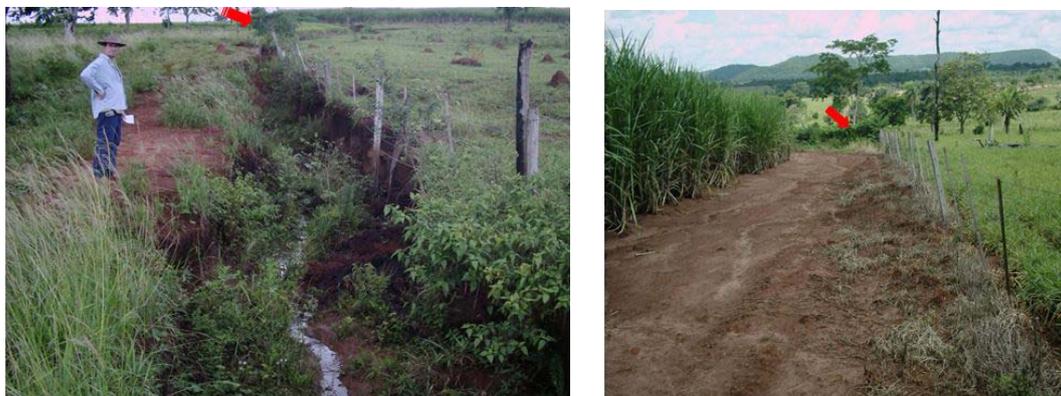
Outro fator que se observa no local da voçoroca é o que foi enfatizado por Castro Júnior (2002), que a causa da erosão vai além dos desmatamentos, atribui-se também aos processos erosivos a concentração de águas nas linhas de cercas, porque quando se constrói uma cerca, é necessário perfurar a superfície do solo para colocação de moirões e estacas, que funcionará também como um portal de entradas de águas para o interior do solo e, devido à elevada energia das águas, concentrada nestes locais em períodos chuvosos, provoca uma ação extremamente erosiva e intensa, cujo resultado é a abertura de grandes sulcos, como é caso dessa voçoroca no distrito de Sonho Azul, que já percorreu mais de 250 metros próximos das linhas de cercas e, com projeções de percorrer esta mesma direção até ao topo da vertente. Importante condicionante que pode ser enumerado nesta pesquisa como possíveis causas para o surgimento e o avanço dessa voçoroca nas linhas de cercas é a falta de vegetação aliada ao comprimento de rampa e o desnível altimétrico entre o cultivo da cana de açúcar e uma cerca demonstrando limite de propriedade, não há neste corredor nenhum obstáculo ou barreira que possa desviar o fluxo da água da chuva da cabeceira da voçoroca. A pouca cobertura vegetal principalmente nas cabeceiras de voçorocas, faz com que o processo de erosão acelere ainda mais. A utilização do solo iniciada pelo desmatamento, seguida pelo cultivo das terras, implantação de corredores ou estradas sem levar em conta os riscos de erosões, constitui o fator decisivo para aceleração dos processos erosivos. Solo desprotegido de cobertura vegetal significa solos propensos a serem erodidos, conforme figura 4.

Figura 4. Vista da linha de cerca e falta de cobertura vegetal na cabeceira da voçoroca

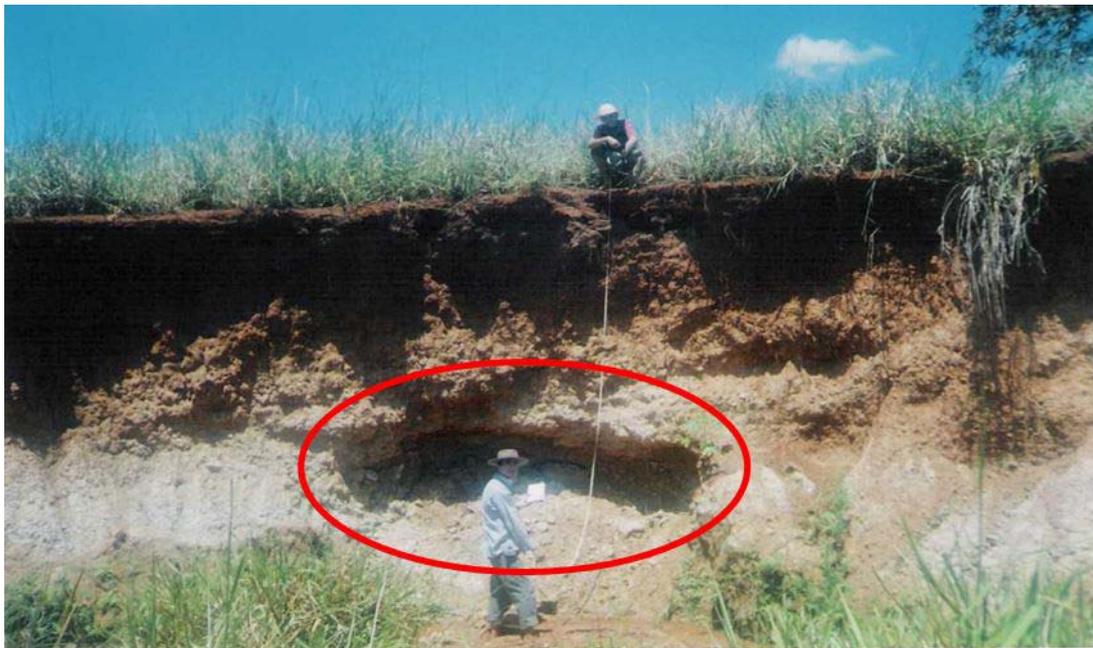
De acordo com entrevista aberta com o proprietário da área pesquisada, ele nos informou que essa erosão surgiu no ano de 1992. Segundo ele, um dia após uma chuva intensa, saiu a cavalo para olhar o rebanho de bovinos nos pastos e avistou um buraco enorme próximo a linha de cerca no meio da pastagem, que até aquele momento ele não tinha conhecimento de tal buraco.

Baseado nesta entrevista aberta ficou claro o que enfatizam Guerra e Cunha (2001) que, o escoamento em subsuperfície quando ocorre em fluxos concentrados, em túneis ou dutos, possui efeitos erosivos que são bem conhecidos, e provoca o colapso da superfície do terreno, resultando na formação de grandes voçorocas. Esses dutos são responsáveis pelo transporte de grande quantidade de material fluidificado em subsuperfície e, na medida que esse material vai sendo fluidificado e conseqüentemente removido, vão ampliando os diâmetros desses dutos, formando grandes vazios em subsuperfície, conforme ilustra a figura 5 e, com o solo molhado (encharcado) automaticamente fica mais pesado e sob a força da gravidade, a superfície do solo não suporta e então há o colapso, que a partir de então, os trabalhos das águas em subsuperfície e superfície vão formando feições erosivas assustadoras.

Figura 5. Duto (túneis) encontrado na borda da voçoroca responsável pelo seu avanço.

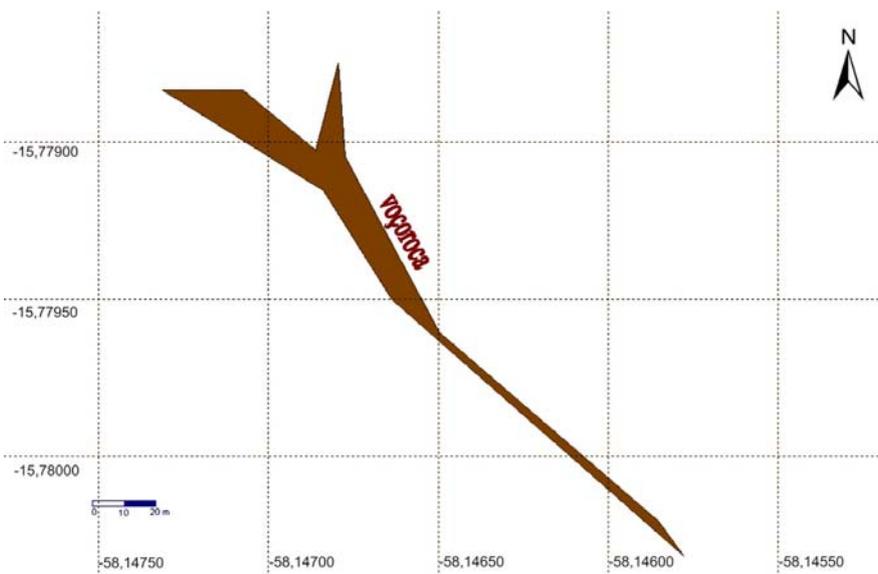
Figura 6: Mapa da área da voçoroca

Uma outra variável considerada na área de estudo dessa erosão (voçoroca) é a declividade e o comprimento de rampa da mesma, que, com ajuda de um equipamento (GPS), constatou-se que a área possui um desnível altimétrico de 15 metros lineares em um percurso de 250,21 lineares, e está cravada em uma vertente de 591 metros lineares, e possui um desnível altimétrico de 29 metros lineares, conforme ilustra as figuras 6 e 7.

Área da voçoroca: 0,18 hectares Área em m²: 1.811,9 m² Extensão: 250,21 metros

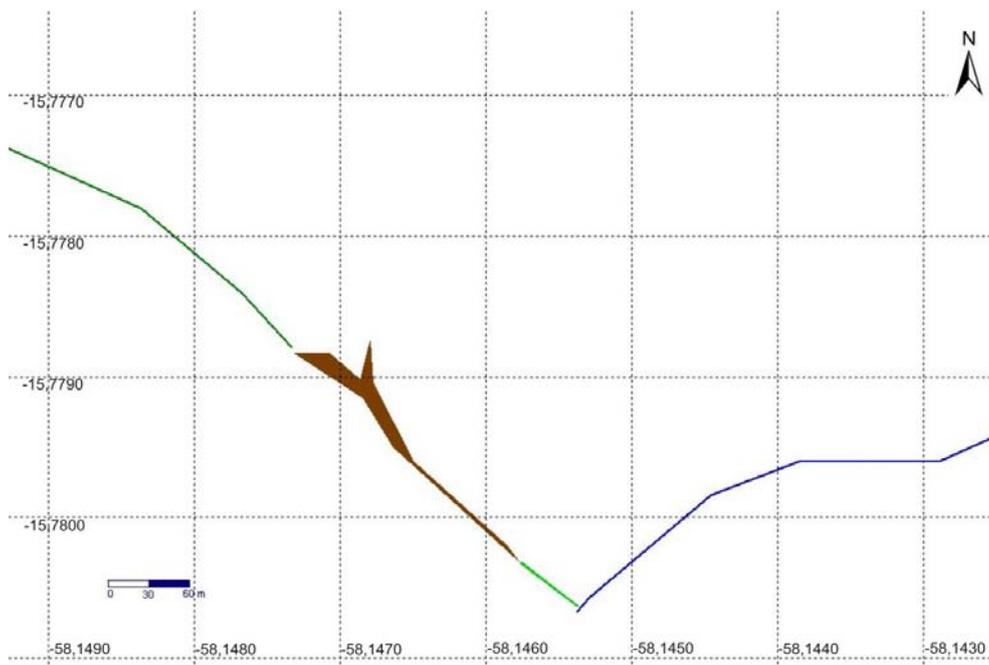
Figura 7. Mapa evidenciando a vertente, voçoroca e o nível de base local.

Extensão da vertente: 591,0 metros.

Desnível altimétrico: 29,0 metros.

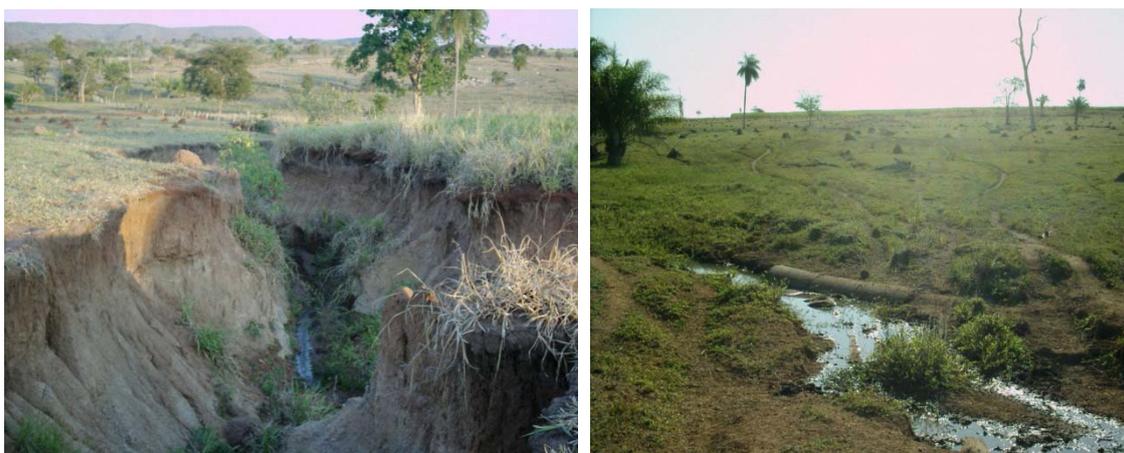
O lençol freático evidenciado claramente durante todo o período desta pesquisa, no interior dessa voçoroca, escorre vertente abaixo procurando o nível de base local e contribui de maneira significativa para o assoreamento do vale e para o aumento do fluxo de água de um córrego, denominado de córrego Moia, sendo este um pequeno afluente da micro-bacia do córrego Caeté, também afluente da bacia do rio Jaurú, que pertence à bacia do rio Paraguai, que por sua vez pertence a grande bacia da Prata conforme figura 8.

Figura 8: Vista parcial do lençol freático no interior da voçoroca e do córrego Moia.

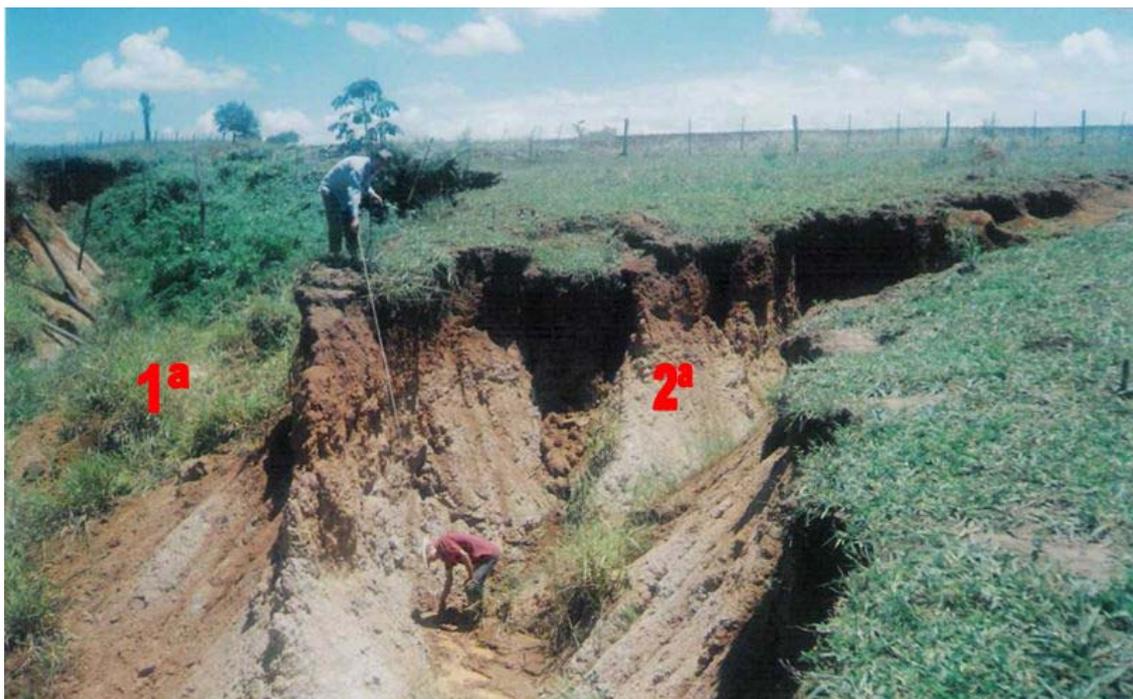
meses, com objetivo de determinar o grau de desenvolvimento deste fenômeno erosivo, nos períodos de estiagem como também na estação chuvosa. E para alcançar este objetivo, a voçoroca foi dividida em duas partes: sendo a primeira, incisão principal e a segunda, incisão secundária conforme mostra a Figura 09 a seguir, e para efeito de medidas também foram subdivididas em pontos referenciais: ponto I (cabeceira) e ponto II (região mediana), conforme menciona os quadros nº 03 e 04 a seguir. Com esses resultados e os das análises laboratoriais da amostra de solo, foi possível correlacionar a maior ou menor ocorrência das marcas erosivas, mapeadas e aferidas durante esta pesquisa.

Figura 9. Vista parcial da incisão principal e incisão secundária.

Essas aferições têm como objetivo principal, medir com exatidão o avanço da voçoroca, tanto no que diz respeito ao comprimento, a largura, como também a profundidade e, de acordo com esses resultados descritos nos quadros nº 03 e 04, percebe-se que o processo erosivo está atuando de maneira quase uniforme, destacando um pouco mais a evolução erosiva na incisão principal, haja vista que a mesma encontra-se evoluindo junto da linha de cerca e não dispõe de nenhuma proteção vegetal na sua cabeceira, o que facilita o trabalho erosivo das águas em superfície e subsuperfície.

Ao confrontar as mensurações aferidas durante todo o período desta pesquisa desde o seu início até o término, constatou-se que a progressão desta voçoroca ocorreu com maior velocidade entre os meses de dezembro a março, devido o período de maior concentração pluviométrica. De acordo com Castro Júnior (2002) pode-se classificar essa voçoroca como aquelas que surgem por concentrações de águas superficiais em áreas rurais, induzidas por construções de cercas, estradas, manejo incorreto do solo, trilhas de gado na superfície do solo, dentre outros fatores.

Pensando nesta perspectiva e sob orientações de vários pesquisadores já citados no corpo do trabalho, esta pesquisa propõe algumas medidas para conter ou até mesmo a possibilidade de recuperar a área erodida. Existem várias técnicas para conter ou recuperar áreas que estejam passando por processos degenerativos do solo, mas quando se trata de voçorocas, como é o caso do objeto de pesquisa desta monografia, o ideal é que sejam implementadas práticas de caráter mecânico, como, por exemplo, as estruturas de estabilização que assumem papéis importantíssimos no controle das voçorocas, que consiste na construção de paredes no interior da incisão, que varia de 50 cm a 02 metros de altura, no sentido transversal e, se possível de materiais disponíveis no local, tais como: rochas, terras, bambus, ou até mesmo pneus usados, com objetivo de retenção dos sedimentos erodidos, na tentativa de reduzir a profundidade e o gradiente da voçoroca, até chegar a um estágio de total recuperação. Aliada a essa técnica, e para não correr o risco de insucesso, necessário se faz também à implementação de medidas agrônômicas no local e no entorno da voçoroca, reflorestando a área com vegetações naturais.
