# RISCOS COSTEIROS E MITIGAÇÃO EM SETORES URBANIZADOS DO LITORAL DO ESTADO DO CEARÁ, NORDESTE DO BRASIL

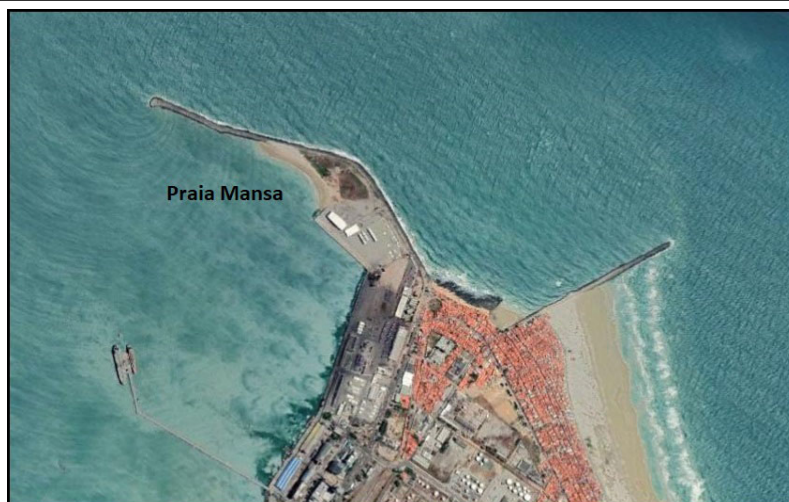
**Figura 3.** O *bypass* residual de areia através dos espigões costeiros e do promontório resultaram na formação da Praia Mansa, e continua alimentando esse segmento costeiro regularmente. O *bypass* também produz assoreamento na bacia portuária, a qual precisa ser dragada com frequência (Imagem Google Earth, 2019).

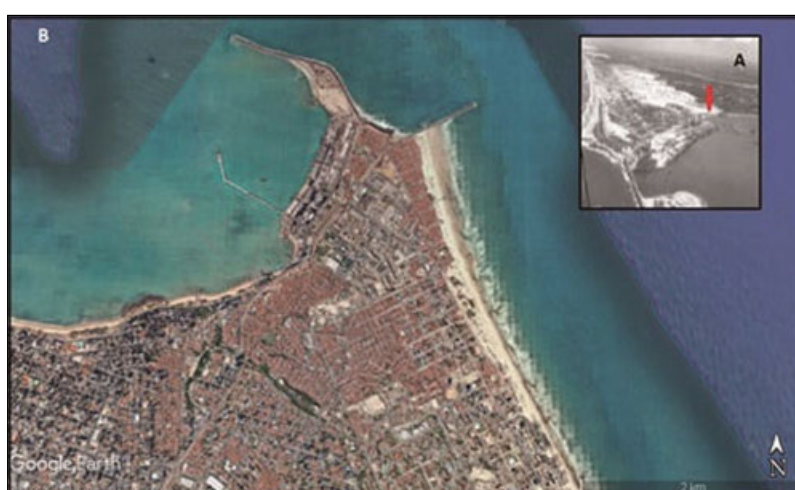
**Figura 5.** (A). Costa leste de Fortaleza e entorno do Porto do Mucuri, com largos campos de dunas. A seta vermelha indica a área onde o by-pass de dunas ainda ocorreria logo depois da construção do porto. (B). Completa urbanização do campo de dunas, o que resultou na interrupção do *bypass* de areias para o segmento norte do litoral de Fortaleza.

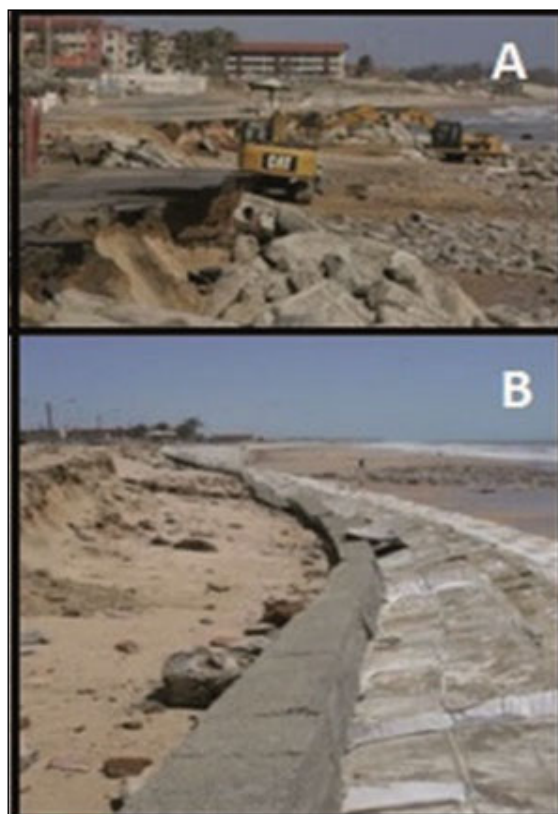
**Figura 6.** (A) Erosão na Praia do Icaraí, situada 25 km a sotamar do Porto do Mucuripe, a qual resulta das intervenções realizadas no litoral de Fortaleza e nas áreas em torno do Porto do Mucuripe. A ascensão mundial do nível do mar também deve ser um fator produtor dessa erosão. (B) *Bag-wall* instalado na Praia do Icaraí nos anos 2010, já destruído pelas ondas.

Os enrocamentos protegem a costa contra a erosão. No entanto, resultam na perda da faixa de praia, e ampliam o fenômeno a sotamar (Figura 6A). O *bag-wall*, que foi construído nos anos 2010, por outro lado, já foi destruído pela ação das ondas (Figura 6B), mostrando-se ser completamente ineficiente para resolver os problemas criados pela construção do Porto do Mucuripe e pelo insustentável tipo de urbanização que ocorre na zona litorânea de Fortaleza.

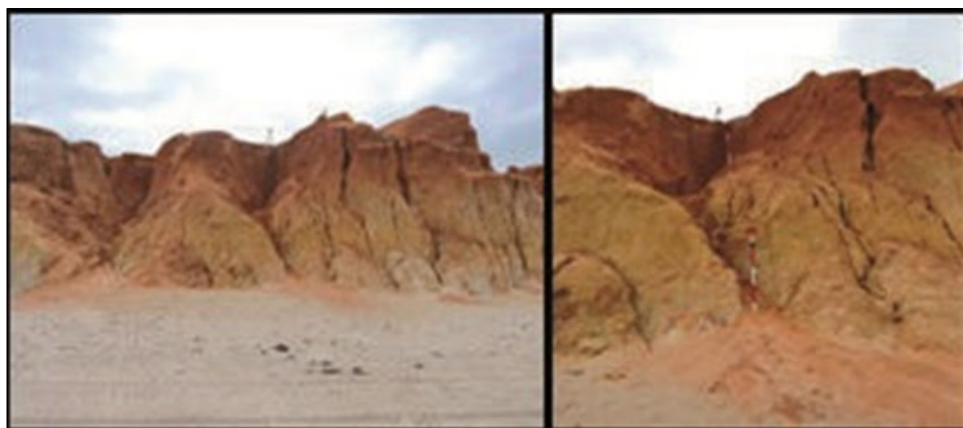
**Figura 7.** Sulcos e ravinas no topo e cones de dejeção na base das falésias de Canoa Quebrada (Foto: Silveira AP).

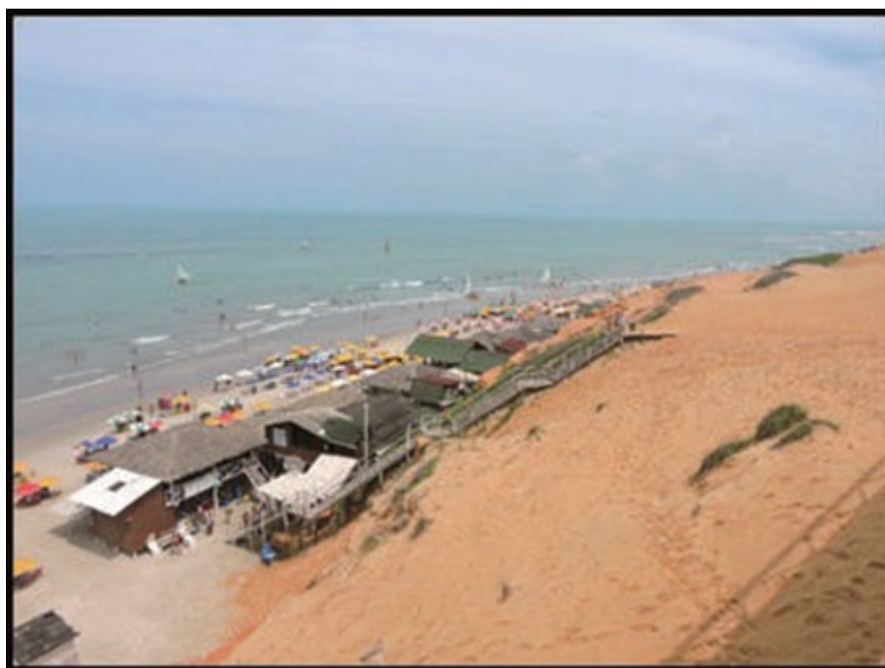
**Figura 8.** Ocupação do topo e da base das falésias em Canoa Quebrada (Foto: Silveira AP).
