# **ASPECTOS TÉCNICOS PARA REVITALIZAÇÃO DE BACIAS HIDROGRÁFICAS COM ENFOQUE EM NASCENTES: UM PANORAMA DE PROJETOS NO BRASIL E NO ESTADO DE RONDÔNIA**

## **TECHNICAL ASPECTS FOR REVITALIZING HYDROGRAPHIC BASINS WITH A FOCUS ON SPRINGS: AN OVERVIEW OF PROJECTS IN BRAZIL AND THE STATE OF RONDÔNIA, NORTHERN BRAZIL**

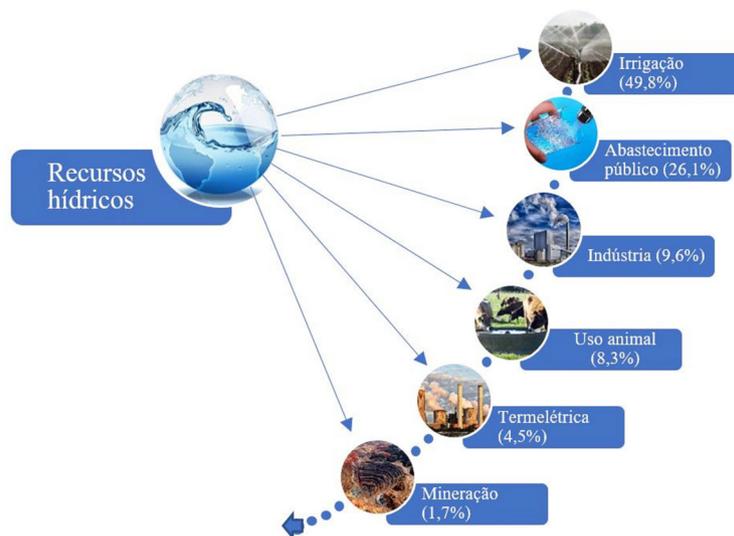
**Figura 1.** Principais usos consuntivos dos recursos hídricos no Brasil.

Todavia, os diversos conflitos pelo uso da água, ocasionados pelas demandas de diferentes atividades (Figura 1), bem como o mau uso, falta de gerenciamento e planejamento adequados desse recurso, fazem com que as disputas se acirrem comprometam a sua disponibilidade tanto no que se refere à quantidade como em qualidade (PRESTES *et al.*, 2018).
