# O SISTEMA DE ABASTECIMENTO DE ÁGUA POTÁVEL NA CIDADE DE SÃO JOSÉ DOS QUATRO MARCOS-MT: REALIDADE E PERSPECTIVAS

## THE POTABLE WATER SUPPLY SYSTEM IN THE CITY OF SÃO JOSÉ DOS QUATRO MARCOS-MT: REALITY AND PERSPECTIVES

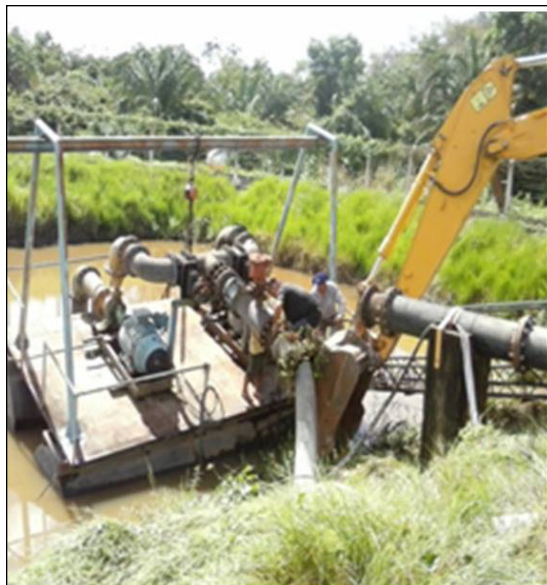
**Figura 2.** Captação de água bruta no córrego Corgão.

A água captada recebe uma primeira limpeza (gradeamento) para reter impurezas maiores na entrada dos motores de sucção. Após a captação superficial da água do córrego, uma adutora de água bruta de 14,8 Km de extensão, constituída por uma tubulação de 300 mm (com vazão de 52,06 l/s) transfere essa água até a ETA. Porém, pelo fato da altitude na área de captação ser 66 m. inferior à da ETA, foi necessário construir duas Elevatórias de Água Bruta, situadas a 7 e 10 km da zona urbana, respectivamente (Figura 3).

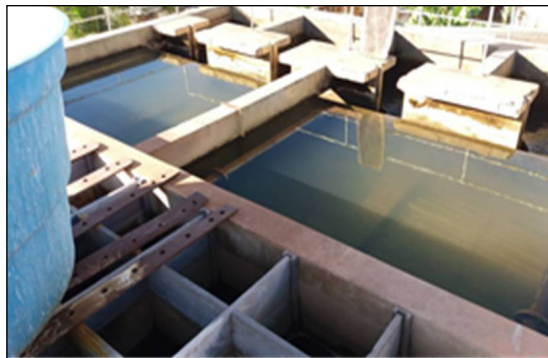
**Figura 4.** Tanques de decantação e filtros da ETA.

Paralelamente, a forma geométrica dos tanques de decantação é quadrada, o que facilita a acumulação de flocos nos cantos (Figura 4); ao mesmo tempo sua limpeza, que se deve realizar com uma periodicidade definida, somente ocorre em situações de emergência (utilizando uma mangueira com jato d'água) “porque a demanda por água é muito alta, além dos bairros altos serem prejudicados com falta de água, principalmente na seca, não permitindo estabelecer datas para limpeza dos decantadores”.

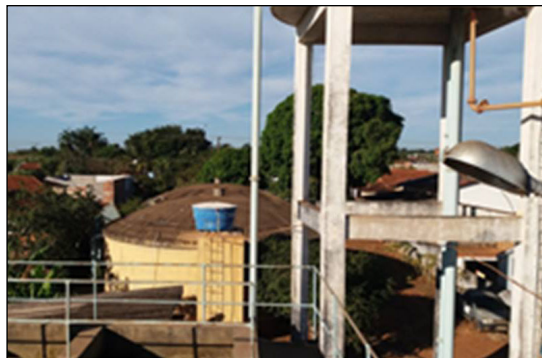
**Figura 5.** Reservatórios de água tratada da ETA.

Finalmente, no tratamento não se realiza a fluoretação da água tratada (como apontado anteriormente), antes dela ser enviada para os reservatórios (Figura 5).
