COMPARTIMENTAÇÃO DAS UNIDADES GEOECOLÓGICAS DO BAIXO CURSO DA BACIA HIDROGRÁFICA DO RIO OIAPOQUE: ANÁLISE DOS IMPACTOS AMBIENTAIS E PROPOSIÇÕES

COMPARTMENTALIZATION OF THE GEOECOLOGICAL UNITS OF THE
LOWER COURSE OF THE OIAPOQUE RIVER BASIN: ANALYSIS OF
ENVIRONMENTAL IMPACTS AND PROPOSITIONS

Ano XXVII - Vol. XXVII - (3): Janeiro/Dezembro - 2023

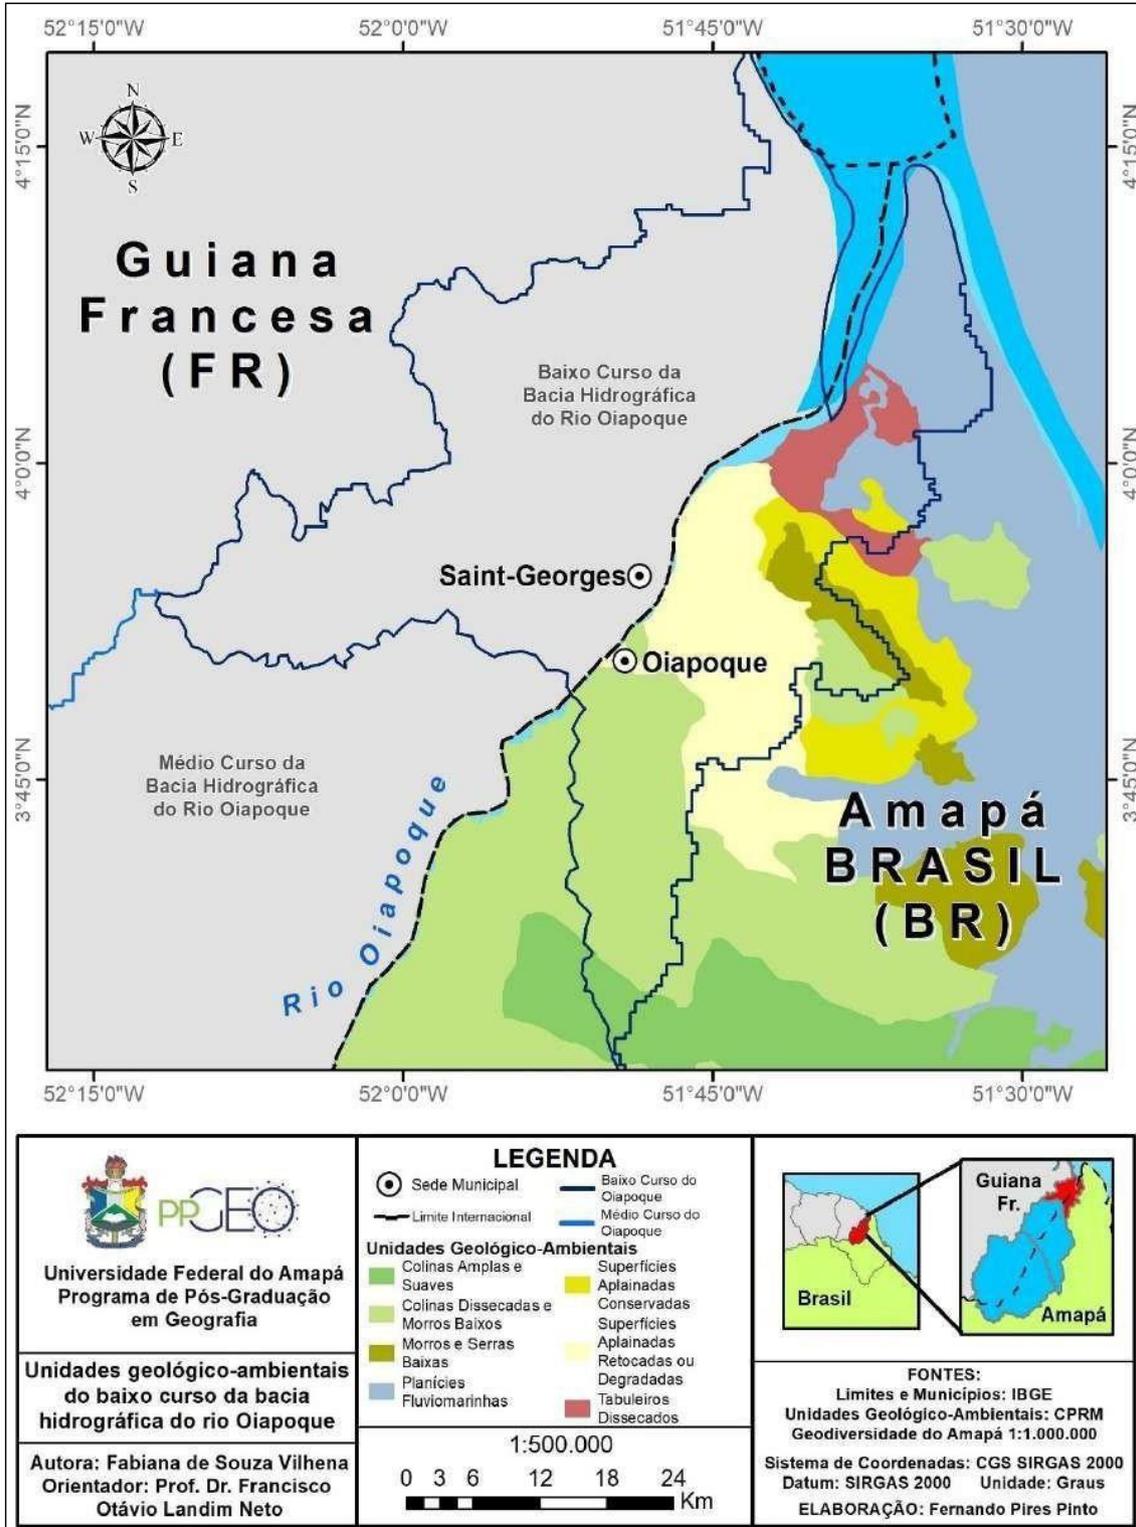
Figura 2. Unidades geológicas do baixo curso da bacia hidrográfica do rio Oiapoque/AP.

UNIDADES GEOECOLÓGICAS	CARACTERÍSTICAS GEOECOLÓGICAS
Colinas Amplase Suaves	Relevo de degradação em qualquer litologia, predominando rochas sedimentares. Relevo de colinas pouco dissecadas, com vertentes convexas e topos amplos, de morfologia tabular ou alongada. Sistema de drenagem principal com deposição de planícies aluviais relativamente amplas. Predomínio de processos de pedogênese (formação de solos espessos e bem drenados, em geral, com baixa a moderada suscetibilidade à erosão). Ocorrências esporádicas, restritas a processos de erosão laminar ou linear acelerada (ravinas e voçorocas). Geração de rampas de colúvios nas baixas vertentes. Amplitude de relevo: 20 a 50 m. Inclinação das vertentes: 3°-10°.
Colinas Dissecadas e Morros Baixos	Relevo de colinas dissecadas, com vertentes convexo-côncavas e topos arredondados ou aguçados. Sistema de drenagem principal com deposição de planícies aluviais restritas ou em vales fechados. Equilíbrio entre processos de pedogênese e morfogênese (formação de solos espessos e bem drenados, em geral, com moderada suscetibilidade à erosão). Atuação frequente de processos de erosão laminar e ocorrência esporádica de processos de erosão linear acelerada (sulcos, ravinas e voçorocas). Geração de rampas de colúvios nas baixas vertentes. Amplitude de relevo: 30 a 80 m. Inclinação das vertentes: 5°-20°.

Morros e Serras Baixas	Relevo de morros convexo-côncavos dissecados e topos arredondados ou aguçados. Também se insere nessa unidade o relevo de morros de topo tabular, característico das chapadas intensamente dissecadas e desfeitas em conjunto de morros de topo plano. Sistema de drenagem principal com restritas planícies aluviais. Predomínio de processos de morfogênese (formação de solos pouco espessos em terrenos declivosos, em geral, com moderada a alta suscetibilidade à erosão). Atuação frequente de processos de erosão laminar e linear acelerada (sulcos e ravinas) e ocorrência esporádica de processos de movimentos de massa. Geração de colúvios e, subordinadamente, depósitos de tálus nas baixas vertentes. Amplitude de relevo: 80 a 200 m, podendo apresentar desnivelamentos de até 300 m. Inclinação das vertentes: 15°-35°.
Planícies Fluviomarinhas	Relevo de agradação. Zona de acumulação atual. Superfícies planas, de interface com os sistemas deposicionais continentais e marinhos, constituídas de depósitos argiloarenosos a argilosos. Terrenos muito maldrenados, prolongadamente inundáveis, com padrão de canais bastante meandrant e divagantes, sob influência de refluxo de marés; ou resultantes da colmatação de paleolagunas. Baixa capacidade de suporte dos terrenos. Amplitude de relevo: zero. Inclinação das vertentes: plano (0°).

Superfícies Aplainadas Conservadas	Relevo de aplainamento. Superfícies planas a levemente onduladas, promovidas pelo arrasamento geral dos terrenos, representando, em linhas gerais, grandes extensões das depressões interplanálticas do território brasileiro. Amplitude de relevo: 0 a 10 m. Inclinação das vertentes: 0°-5°. No bioma da floresta amazônica: franco predomínio e processos de pedogênese (formação de solos espessos e bem drenados, em geral, com baixa suscetibilidade à erosão). Eventual atuação de processos de laterização.
Superfícies Aplainadas Retocadas ou Degradadas	Superfícies suavemente onduladas, promovidas pelo arrasamento geral dos terrenos e posterior retomada erosiva proporcionada pela incisão suave de uma rede de drenagem incipiente. Inserir-se, também, no contexto das grandes depressões interplanálticas do território brasileiro. Amplitude de relevo: 10 a 30 m. Inclinação das vertentes: 0°-5°. Caracteriza-se por extenso e monótono relevo suave ondulado sem, contudo, caracterizar ambiente colinoso, devido a suas amplitudes de relevo muito baixas e longas rampas de muito baixa declividade.

Tabuleiros Dissecados	Relevo de degradação em rochas sedimentares. Formas de relevo tabulares, dissecadas por uma rede de canais com alta densidade de drenagem, apresentando relevo movimentado de colinas com topos tabulares ou alongados e vertentes retilíneas e declivosas nos vales encaixados, resultantes da dissecação fluvial recente. Predomínio de processos de pedogênese (formação de solos espessos e bem drenados, em geral, com baixa a moderada suscetibilidade à erosão). Ocorrência de processos de erosão laminar ou linear acelerada (sulcos e ravinas). Amplitude de relevo: 20 a 50 m. Inclinação das vertentes: topos planos restritos: 0°-3° (localmente, ressaltam-se vertentes acentuadas: 10°-25°).

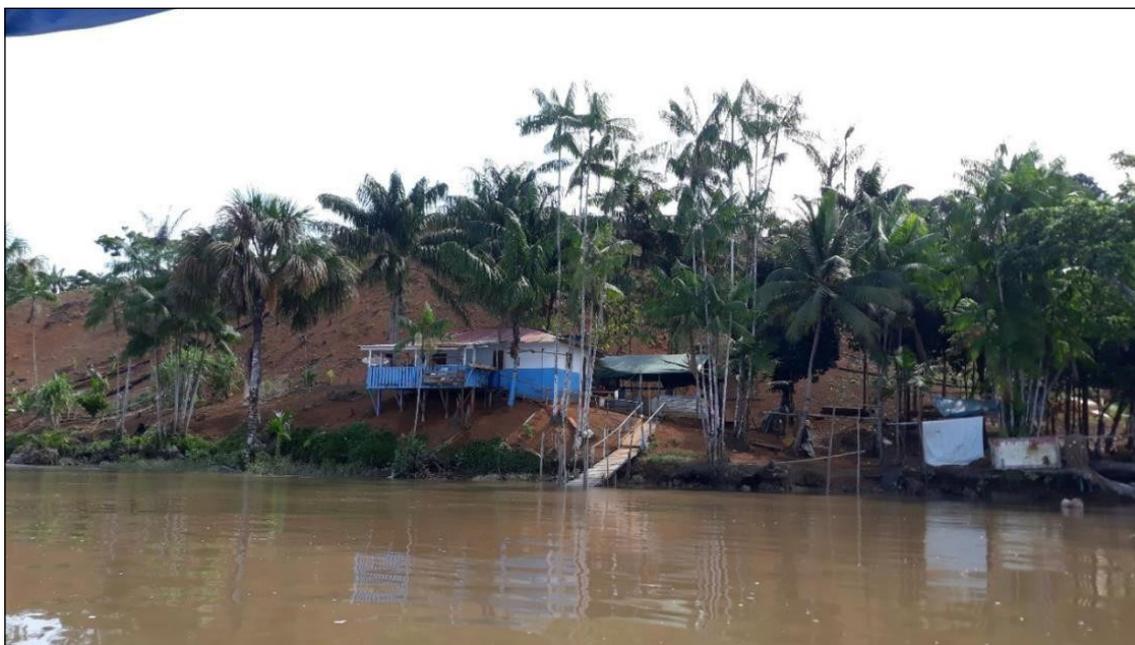
Figura 3: Desmatamento da mata ciliar em comunidade ribeirinha no baixo curso da bacia hidrográfica do rio Oiapoque/AP.

A ocupação antrópica à margem do rio Oiapoque pressupõe um fator exógeno que estabelece uma dinâmica de interação com a paisagem natural, os quais criam formas de interação que podem degradar o ambiente natural; o desmatamento da mata ciliar é uma dessas ações antrópicas que interagem de maneira negativa com esses ambientes, como podemos visualizar na imagem (Figura 3).

No baixo curso da bacia, a mata ciliar encontra-se significativamente descaracterizada e parcialmente alterada, com áreas voltadas para a agricultura em suas margens, assim como a presença da pecuária extensiva.

Impactos Ambientais	Problemas Ambientais Associados	Ações/Propostas
Desmatamento, Queimada e Degradação da Mata Ciliar	<ul style="list-style-type: none"> - Perda da cobertura vegetal; - Alterações das margens dos rios e riachos; - Erosão, devido à destruição da mata ciliar; - Morte e/ou fuga de animais silvestres; - Queima de extensas áreas, que não será utilizada para o cultivo (queimadas descontroladas); - Empobrecimento social e econômico, a médio e longo prazo; - Perda da biodiversidade. 	<ul style="list-style-type: none"> - Disseminar a adoção de práticas agrícolas sustentáveis; - Recomposição e preservação da mata galeria, devido estas serem áreas de controle do aporte de nutrientes e de produtos químicos carregados aos cursos d'água; - Estabelecer e implantar áreas de APPs de acordo com a Lei Federal nº 12.651, de 28 de maio de 2012; - Criar incentivos de reflorestamento das áreas degradadas com componentes do revestimento vegetal primário.

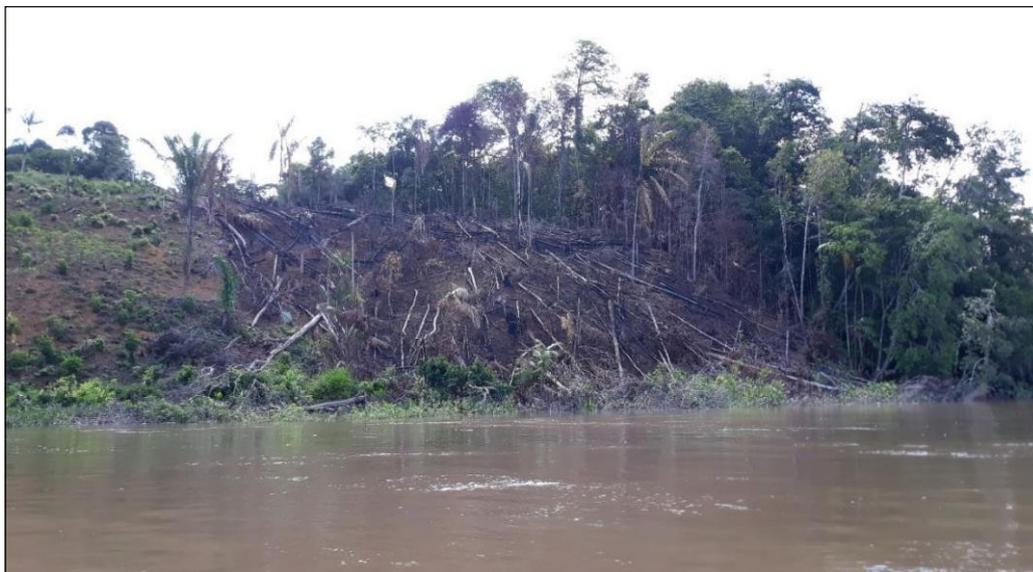
Figura 4. Queimadas na margem direita do rio Oiapoque/AP.

As queimadas e o desmatamento são utilizados como forma mais rápida de preparar o terreno para o cultivo, através da derrubada da vegetação, para posterior queima da mesma, como podemos visualizar na imagem (Figura 4).

As queimadas fora de controle são as que mais causam danos, pois podem devastar imensas áreas, destruindo árvores e arbustos, deixando o solo exposto à ação dos processos erosivos, provocados pelo escoamento superficial das águas da chuva e pela ação do vento, além de afetar a fauna local, provocando morte ou fuga de animais silvestres. Tais impactos ambientais foram identificados no baixo curso da bacia, sendo que, normalmente, são ocasionados por atividades socioeconômicas, como a agricultura de subsistência, pecuária extensiva e a extração madeireira de forma indiscriminada, conforme podemos visualizar na imagem (Figura 5).

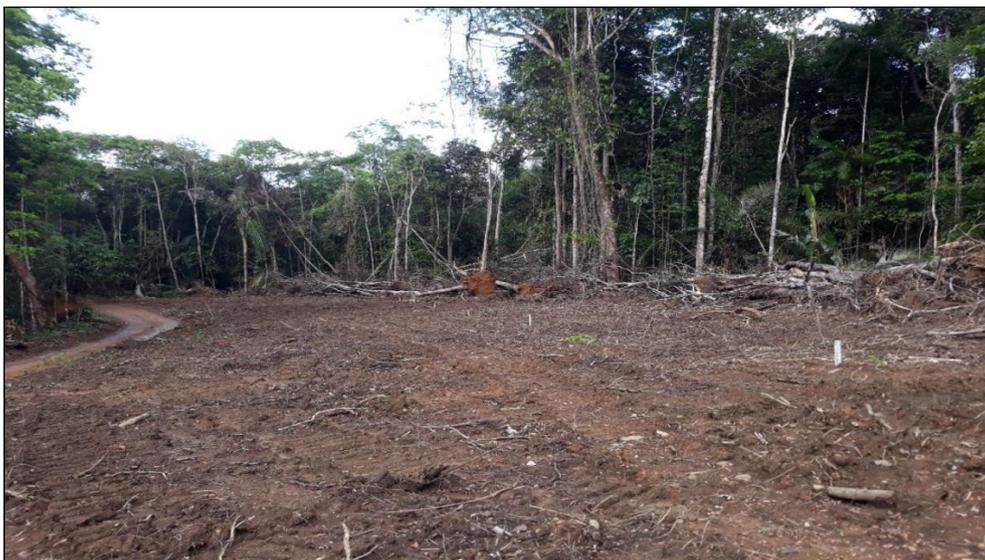
Figura 5. Desmatamento e extração de madeira de forma indiscriminada na área urbana de Oiapoque.

Portanto, a degradação de tais áreas provoca sérios danos ao meio ambiente, já que elas são extremamente importantes para a manutenção do ecossistema natural, uma vez que a vegetação tem a função de manter a qualidade da água, condicionar a estabilidade dos solos e regularizar o sistema hídrico.

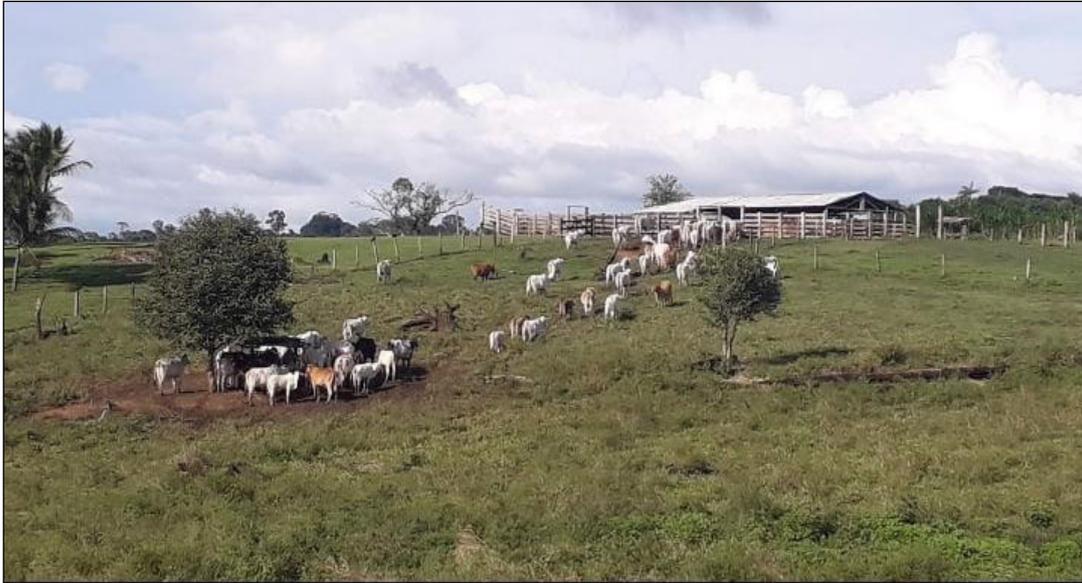
Figura 6. Compactação do solo provocado pelo pisoteio do gado no Km 40, Município de Oiapoque.

A degradação do solo foi identificada nas atividades de campo da área em estudo, tendo como causas principais a erosão causada pela água e pelo vento e a deterioração física (compactação do solo).

A degradação do solo é ocasionada devido ao manejo agrícola inadequado, a diminuição do tempo de pousio e a utilização dos restos vegetais da cultura cultivada para alimentar os rebanhos, tanto bovino como ovinos e caprinos, destacando que a utilização sequenciada de uma mesma área para o cultivo, sem nenhum tipo de prática conservacionista que promova a conservação do solo é a principal causa da improdutividade. A criação extensiva também afeta o solo provocando sua compactação, provocado pelo pisoteio do gado, conforme podemos visualizar na imagem (Figura 6).

Degradação do Solo	<ul style="list-style-type: none"> - Assoreamento dos recursos hídricos; - Perda da camada superficial do solo; - Compactação e improdutividade dos solos; - Perda da biodiversidade; - Empobrecimento socioeconômico a médio e longo prazo. 	<ul style="list-style-type: none"> - Buscar alternativas que possam evitar o desmatamento e as queimadas, ou seja, adotar práticas agrícolas sustentáveis; - Identificar as áreas prioritárias para que se possam tomar medidas de controle da erosão e correção do solo; - Implantação das áreas de APPs, tanto para as matas ciliares como para as áreas de topos de morros e de encostas; - Desenvolver técnicas de cultivo que promovam a conservação dos solos; - Buscar meios de incentivos a promoção da educação ambiental nos currículos escolares.
Falta de Saneamento Básico e Produção de Resíduos Sólidos	<ul style="list-style-type: none"> - Poluição e contaminação das águas; - Prováveis doenças na população; - Poluição do solo; - Empobrecimento social e econômico a médio e longo prazo. 	<ul style="list-style-type: none"> - Melhorar o sistema de saneamento básico na zona urbana e rural; - Identificar áreas favoráveis para a disposição dos resíduos sólidos, que seja ambientalmente adequada; - Promover campanhas de sensibilização da população para a importância da coleta seletiva.

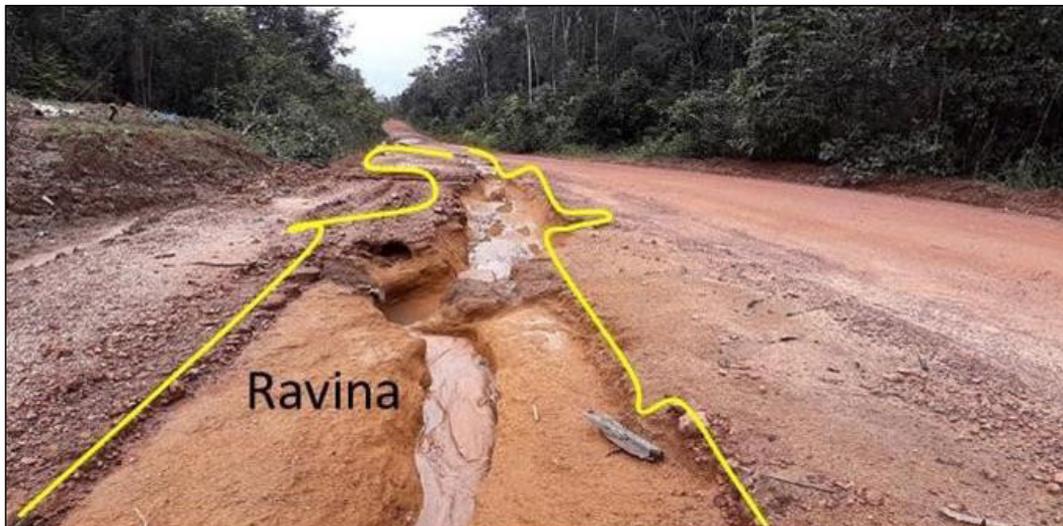
Figura 7. Ravina no ramal que dá acesso à vila Vitória, Município de Oiapoque/AP.

As formas de erosão diagnosticadas na área correspondem ao processo de ravinamento; nas áreas com desmatamento e solo exposto, em alguns trechos notaram-se voçorocas e ravinas, estas situadas de forma mais significativa nas margens das estradas de acesso à vila Vitória, conforme podemos visualizar na imagem (Figura 7).

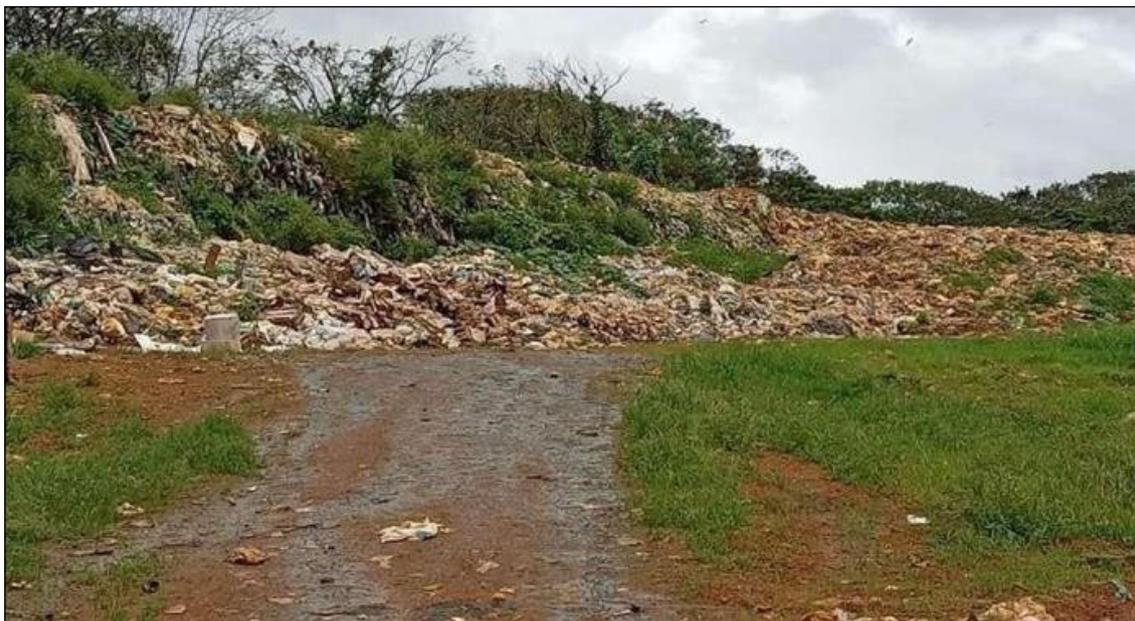
Figura 8. Lixão a céu aberto à 3 km do centro comercial, Município de Oiapoque/AP.

O nível de precarização do saneamento básico se acentua com o lixão presente na cidade (Figura 8). Conforme Palhares (2016, p. 368), apesar do serviço de coleta existir na cidade, é a destinação deste que impõe sérios problemas ao meio ambiente através de processos de contaminação, o qual é queimado periodicamente ou coberto de terra. O lixão localiza-se à beira da estrada que dá acesso ao distrito de Clevelândia do Norte. São produzidas aproximadamente 30 toneladas de lixo diário pela população e por este (PALHARES, 2016, p. 368).

Os riscos de contaminação do rio Pantanari, rio tributário da bacia, localizado às proximidades da lixeira pública através do chorume, coloca a questão da gestão ambiental do município em situação crítica por se tratar de um grave problema ambiental enfrentado há décadas e que até o momento não foi solucionado.

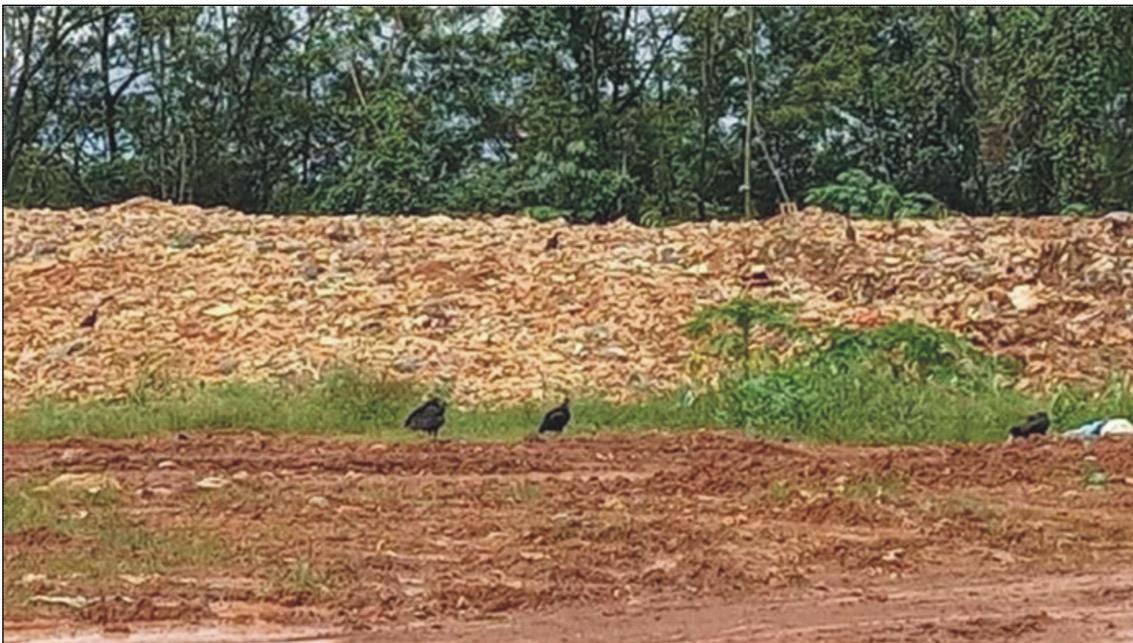
Figura 9. Destinação e disposição inadequada dos resíduos sólidos, Município de Oiapoque/AP.

Na zona urbana, o principal problema está relacionado ao mau tratamento de efluentes de origem doméstica, assim como sua destinação. A coleta de lixo ocorre, mas a

destinação e disposição dos resíduos são inadequadas, sendo tudo colocado a céu aberto sem nenhum tipo de tratamento ou seleção de acordo com o tipo ou origem, conforme podemos visualizar na imagem (Figura 9).

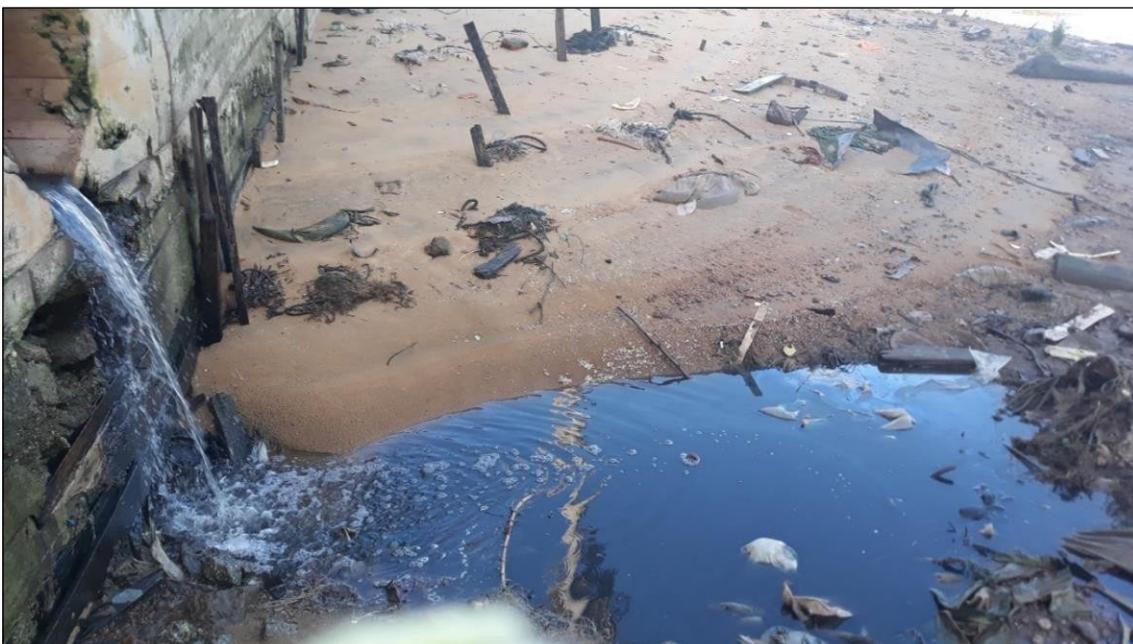
Figura 10. Lançamento de efluentes domésticos na orla fluvial do rio Oiapoque/AP.

O não tratamento adequado de esgoto proveniente das residências faz com que ele alcance os cursos d'água, conforme podemos visualizar na imagem (Figura 10). Essa prática polui as águas e afeta o pescado. Indiretamente, esse impacto pode provocar doenças nas populações que se alimentam dos peixes.

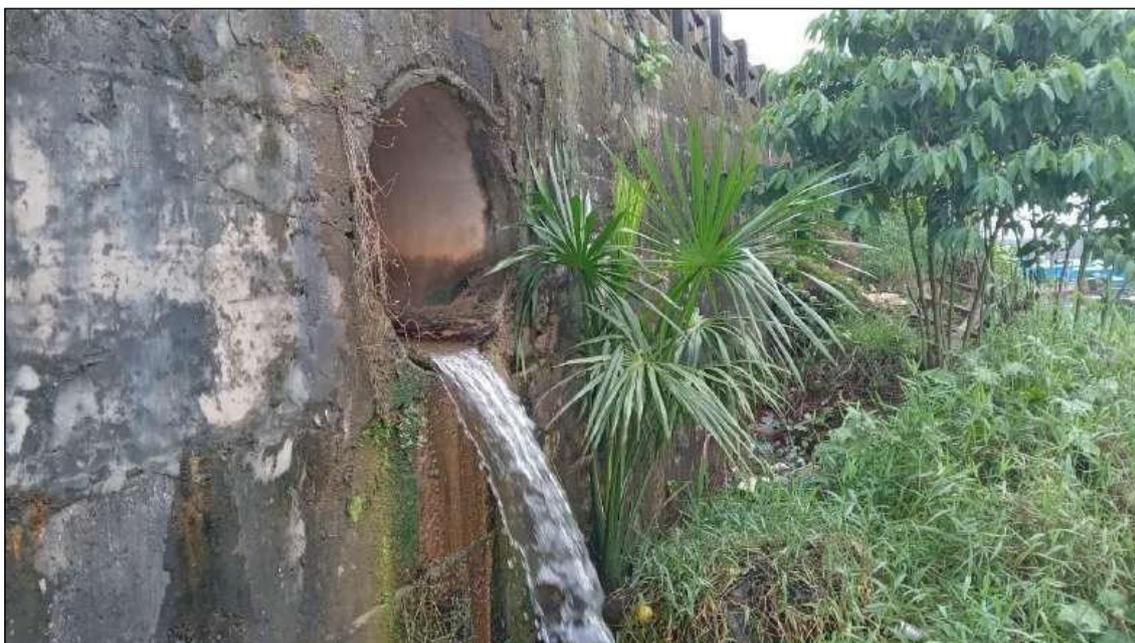
Figura 11. Lançamento de efluentes urbanos na orla fluvial do rio Oiapoque/AP.

Ao longo da orla da cidade também é possível identificar processos de contaminação das águas do rio Oiapoque através do escoamento de efluentes urbanos diretamente no rio, conforme podemos visualizar na imagem (Figura 11). Os efluentes domésticos possuem elevada carga de nutrientes que, quando lançados nos recursos hídricos, causam impactos relacionados, principalmente ao decréscimo do nível de oxigênio dissolvido no corpo hídrico e a constante poluição de lixo descartado ao longo da orla (Figura 12).

Pelo menos para o contexto dos problemas ambientais existentes na orla da cidade, Landim Neto e Lira (2022, p. 21) acreditam que as políticas públicas devem contemplar, dentre vários aspectos, a realização de investimentos em todos os aspectos da política de saneamento básico, trabalhar programas de educação ambiental nas escolas; investir na revitalização e limpeza das margens do rio, além de uma maior fiscalização dos órgãos ambientais das três esferas.

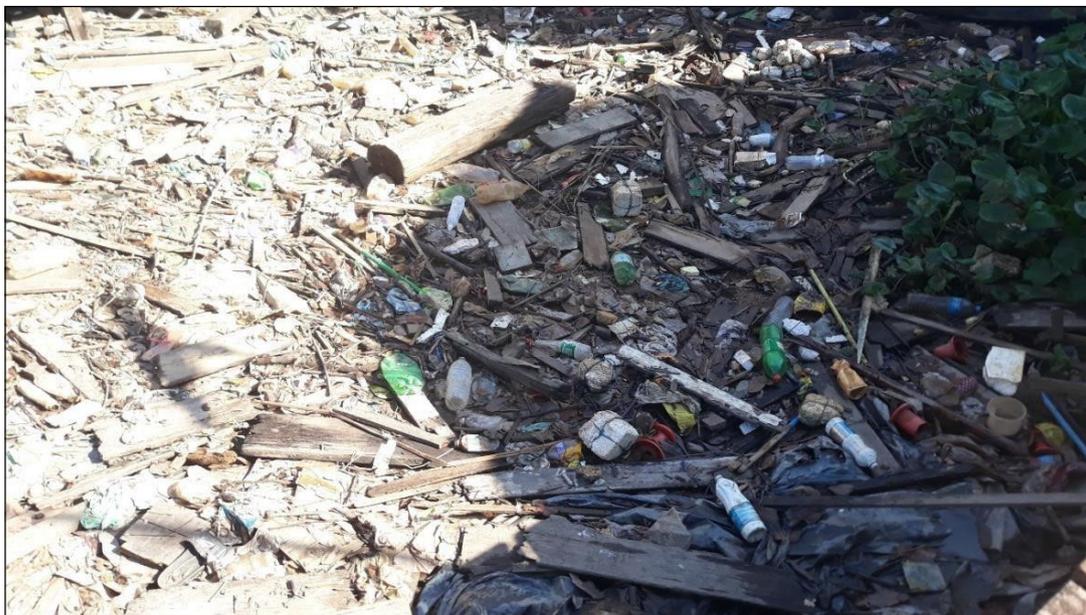
Figura 12. Destinação inadequada dos resíduos sólidos na foz do igarapé Patauá, tributário da bacia, Município de Oiapoque/AP.

Conforme a efetivação de observações in loco, foi possível verificar a existência de impactos sobre os recursos hídricos tendo em vista que ocorre a deposição inadequada dos resíduos sólidos observada ao longo da orla da cidade de Oiapoque.

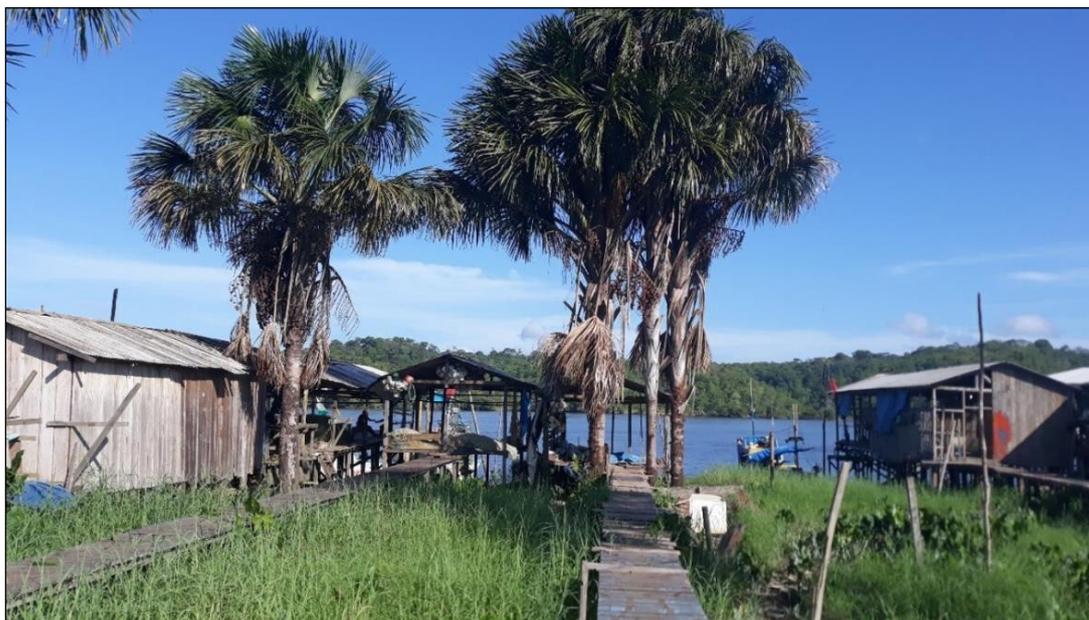
Figura 13. Moradias irregulares em Áreas de Proteção Ambiental, nas margens do igarapé Patauá, Município de Oiapoque/AP.

Também, é perceptível a ocupação desordenada no local trazendo aos moradores vários problemas que vão desde a falta de saneamento básico até as enchentes, trazendo assim deficiências na saúde dos moradores, conforme podemos visualizar na Figura 13.
