LEVANTAMENTO HISTÓRICO-GEOGRÁFICO DOS EVENTOS DE INUNDAÇÃO E DESLIZAMENTOS NA CIDADE DE SÃO JOÃO DEL-REI NO PERÍODO DE 1774 A 2021

HISTORICAL-GEOGRAPHICAL SURVEY OF FLOOD AND LANDSLIDE EVENTS IN THE CITY OF SÃO JOÃO DEL-REI FROM 1774 TO 2021

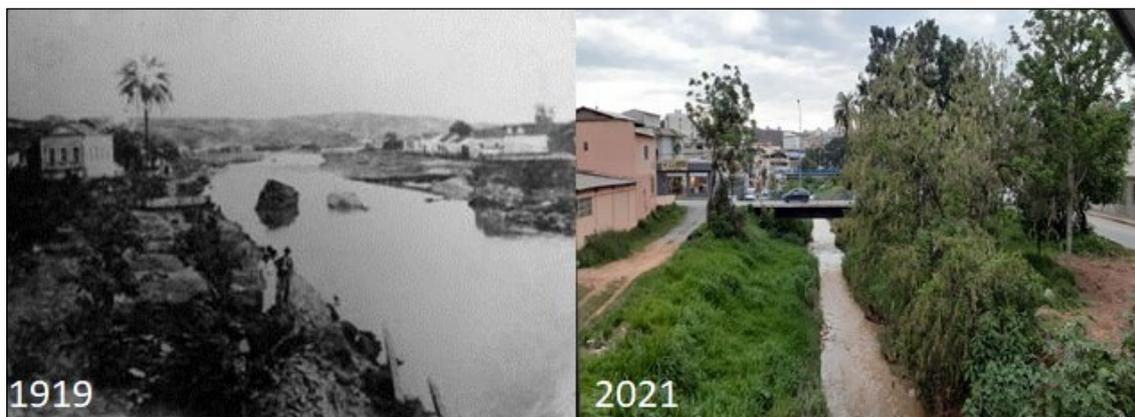
Figura 8. Enchente de 1919 e cenário atual.

Do mesmo modo, em 1919, as inundações causaram a destruição de pontes, sobretudo na área de confluência do Córrego do Lenheiro com o Ribeirão Água Limpa (Figura 8) (NETO; RAMALHO; SACRAMENTO, s.d).

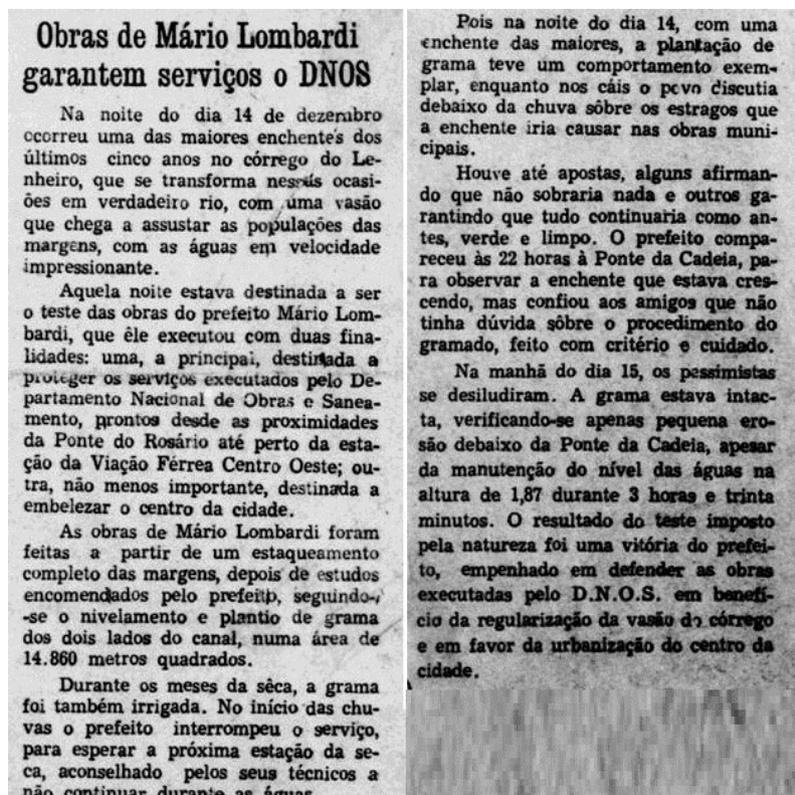
Figura 12. Enchentes no Córrego do Lenheiro.

Dois anos depois, em 14 dezembro de 1971, ocorreu uma das maiores enchentes dos últimos cinco anos no Córrego do Lenheiro (Figura 12) (JORNAL PONTE DA CADEIA, 1971).

O texto chama a atenção para a velocidade das águas, que muito provavelmente foi aumentada pelo processo de canalização e retificação do canal iniciado na década anterior. No entanto, o aprofundamento do leito, encarcerado entre muretas, fez com que as águas não extravasassem. A enchente se tornou atração, também, por ser o teste de resistência do “projeto paisagístico” do gramado do Lenheiro.

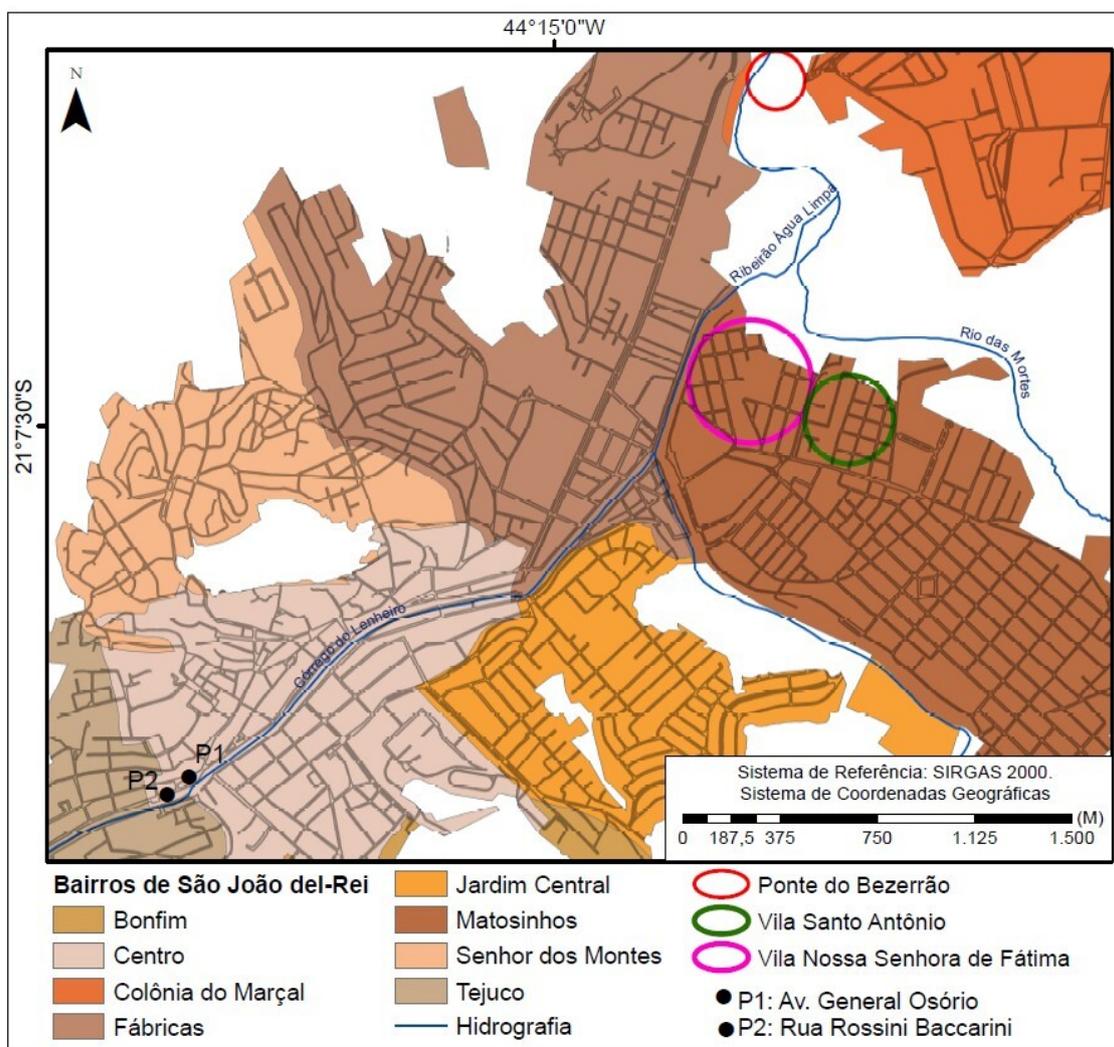
Figura 15. Áreas indicadas na Figura 14 (acima).

Os locais mais afetados, conforme a notícia, encontram-se indicados no mapa abaixo (Figura 15).

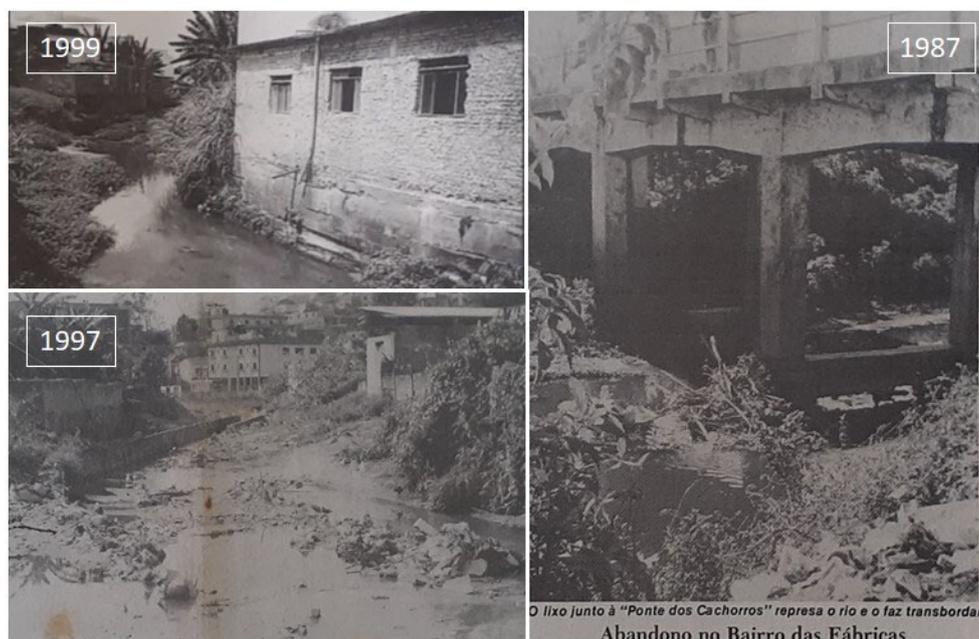
Figura 18. Entulho e casas que causam obstrução do canal fluvial. Fonte: Gazeta e Jornal de São João del-Rey.

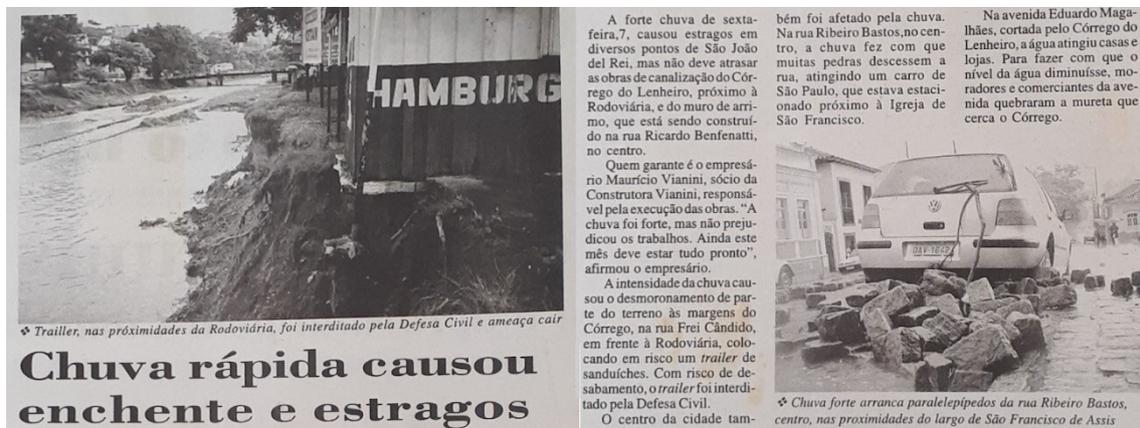
Figura 22. Chuva rápida causou enchente e estragos.

No mês de dezembro desse mesmo ano, a enxurrada destruiu ruas e arrastou blocos de calçamento, os quais atingiram um carro. O transbordamento do Córrego do Lenheiro inundou casas e comércio na Avenida Eduardo Magalhães. A correnteza solapou a margem do rio, a qual desmoronou nas imediações da rodoviária (Figura 22) (GAZETA 2001). Observa-se que, nesse período, não havia as muretas nas margens do referido córrego e que este não era canalizado (Figura 23).

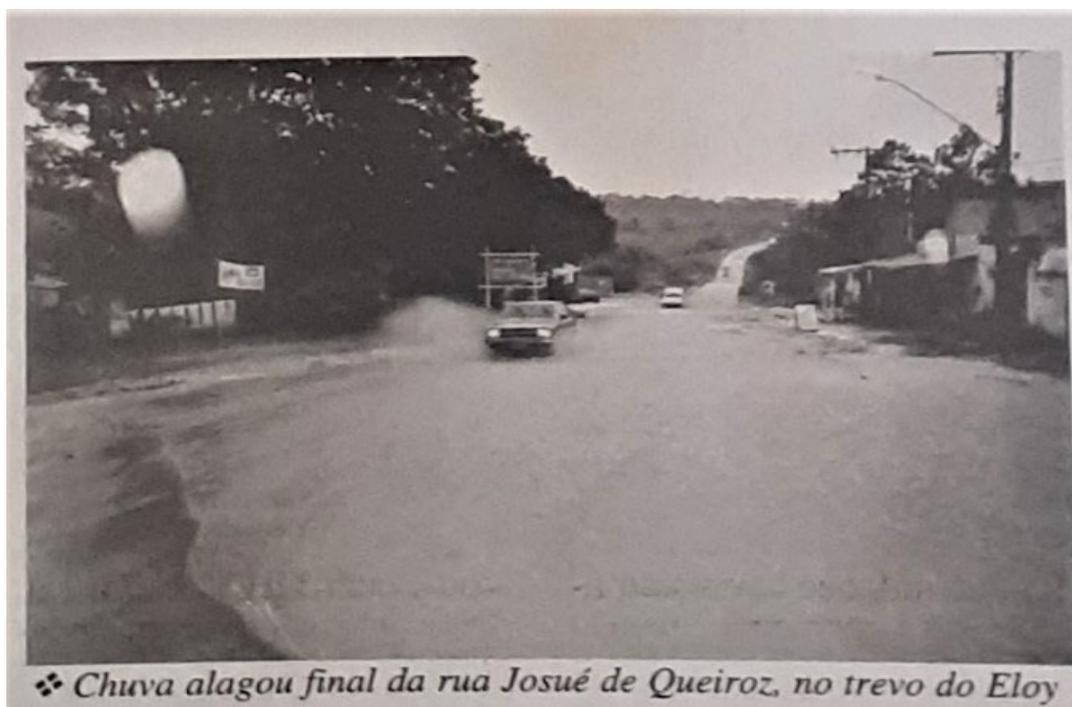
Figura 24. Alagamento no Matosinhos.

Em 2002 e 2003, segundo os registros, ocorreram apenas alagamentos. Esses deram-se, respectivamente, no bairro Matosinhos e na Avenida Leite de Castro (Figuras 24 e 25) (GAZETA DE SÃO JOÃO DEL-REI, 2002; GAZETA DE SÃO JOÃO DEL-REI, 2003). O fenômeno decorre do excesso de impermeabilização, sobretudo das áreas a montante desses bairros, drenagem urbana deficiente e obstrução das bocas de lobo, que são raras na cidade.

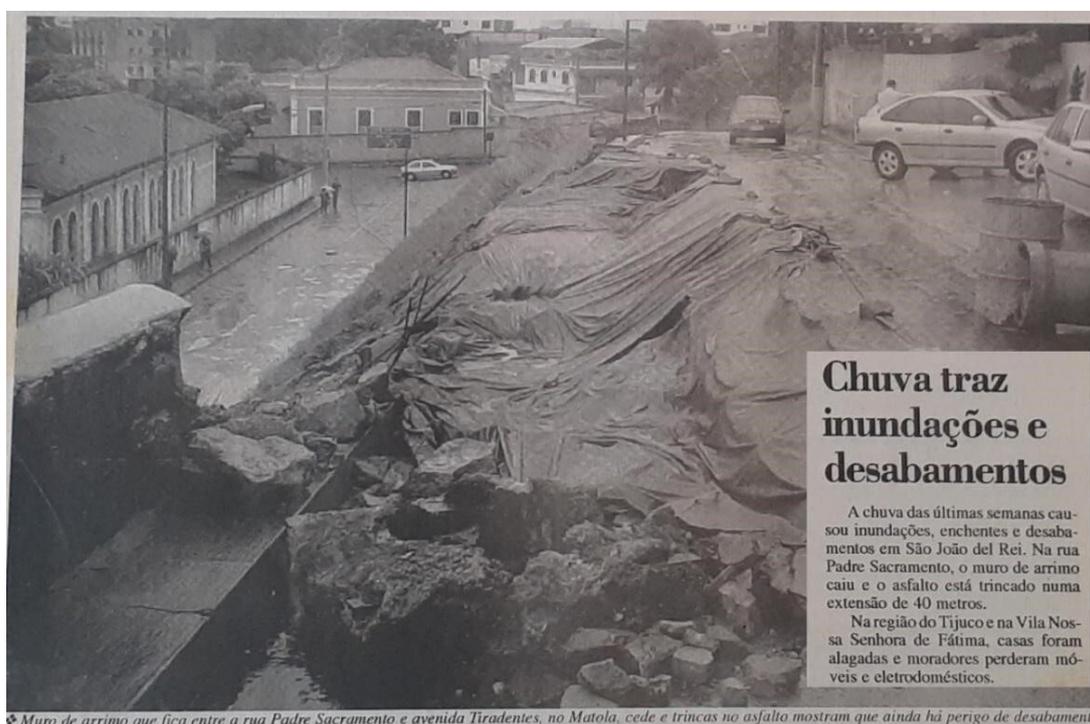
Figura 26. Chuva ocasiona inundações e desabamentos.

Em 17 de janeiro de 2004, casas dos bairros Tijuco e Nossa Senhora de Fátima foram inundadas pelo transbordamento do Córrego do Lenheiro e Água Limpa. Moradores perderam móveis e eletrodomésticos, dentre outros pertences. Na mesma semana, o talude entre a Rua Padre Sacramento e a Avenida Tiradentes desabou (Figura 26) (GAZETA DE SÃO JOÃO DEL-REI, 2004).

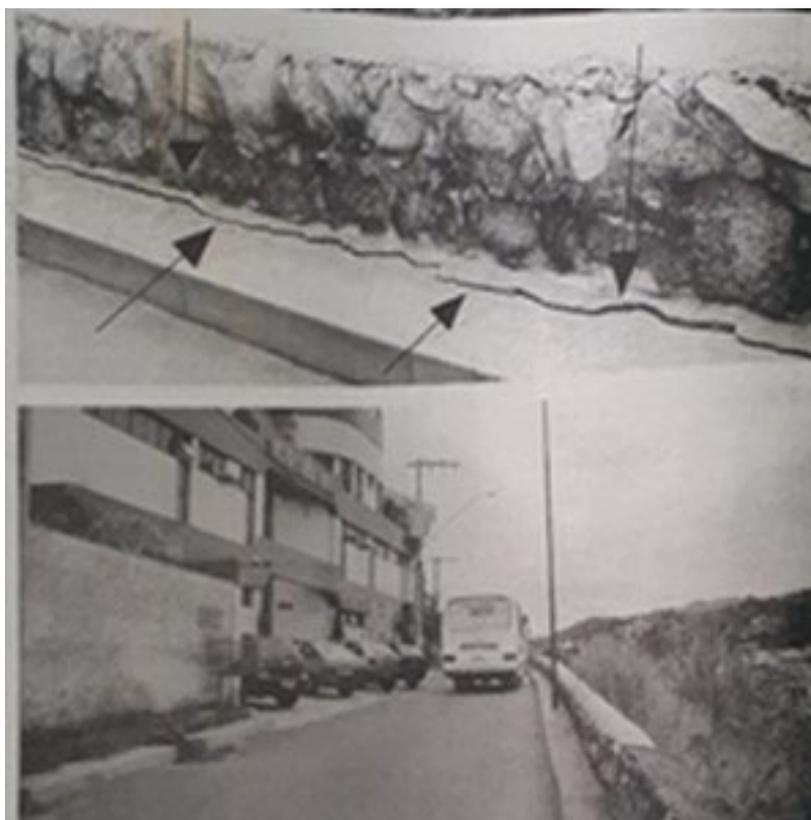
Figura 27. Rachaduras na calçada e muretas.

A instabilidade da área já havia sido noticiada um ano antes, em janeiro de 2003, quando o *Gazeta de São João del-Rei* (2003) informou que o muro apresentava rachaduras (Figura 27) e que a providência tomada pelo poder público municipal foi o impedimento do trânsito de veículos pesados no local. Atualmente, a área aparenta estabilidade, as muretas foram reconstituídas e a encosta, revegetada (Figura 28).

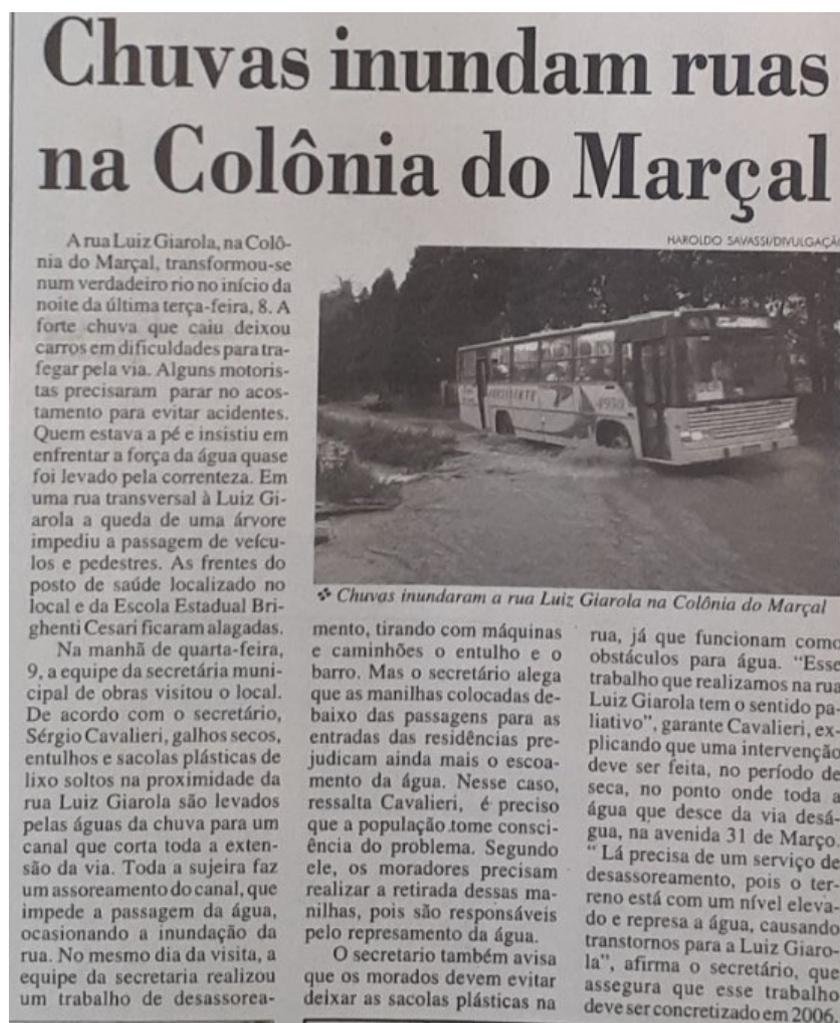
Figura 29. Chuvas inundam ruas na Colônia do Marçal.

No ano de 2005, no dia 8 de novembro, foram registrados pontos de inundação e alagamento na Colônia do Marçal (Figura 29). As ruas foram tomadas pela água, sobretudo a Rua Luiz Giarola. A Escola Estadual Brighenti Cesare foi atingida e pessoas que tentaram enfrentar a correnteza foram arrastadas (GAZETA DE SÃO JOÃO DEL-REI, 2005).

A área em questão é historicamente caracterizada pela insuficiente capacidade natural de drenagem, tendendo ao acúmulo de fluxos devido à declividade predominante baixa. Também a disposição das vias propicia a rápida convergência das enxurradas para as partes mais baixas, como a Avenida Luiz Giarola, a qual recebe os fluxos d'água de

três direções. Essas águas, que deveriam drenar à jusante, interceptando a Avenida 31 de Março, ficam represadas devido à elevação do nível desta (Figura 30). Além disso, há paralelamente à Avenida Luiz Giarola, dois córregos intermitentes, os quais os canais e as manilhas encontram-se constantemente obstruídos.

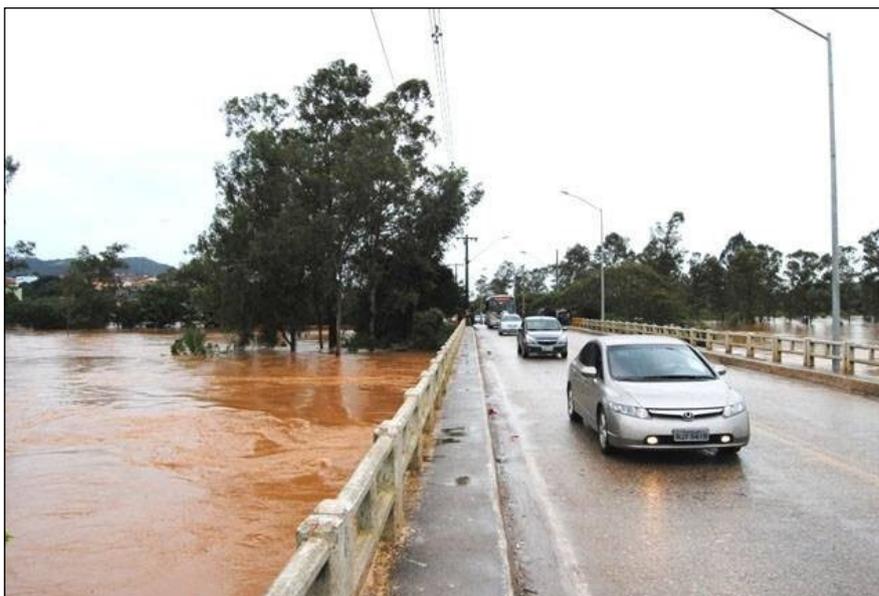
Figura 34. Ponte do Bezerrão (via de ligação entre a Avenida Leite de Castro e a Colônia do Marçal), 2012.

As precipitações desse período se estenderam e, em 9 de janeiro de 2012, o Córrego do Lenheiro e o Rio das Mortes transbordaram. No dia seguinte (10), a água atingiu a Avenida Leite de Castro, passou por cima da Ponte do Bezerrão (Figura 34), interditou a ligação viária para a Colônia do Marçal, Santa Cruz de Minas e a BR-494, que liga São João del-Rei aos municípios de São Tiago e Ritópolis.

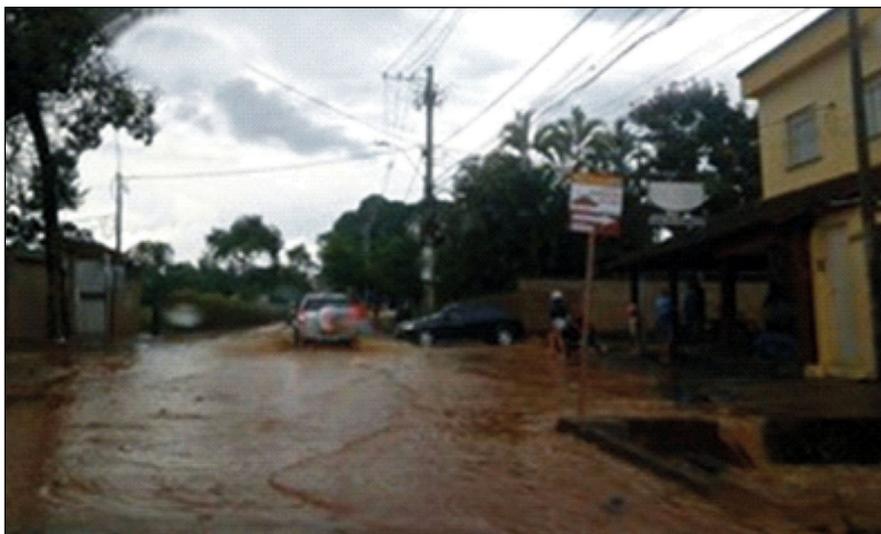
Figura 35. Enxurradas na Avenida Luiz Giarola.

No ano de 2016, não foram identificados registros de inundações e deslizamentos. Porém, dois alagamentos críticos e com fortes enxurradas atingiram a Avenida Luiz Giarola (Figura 35). Esses processos ocorreram nos dias 20 de maio e 9 de dezembro de 2016 (POP-NEWS, 2016).

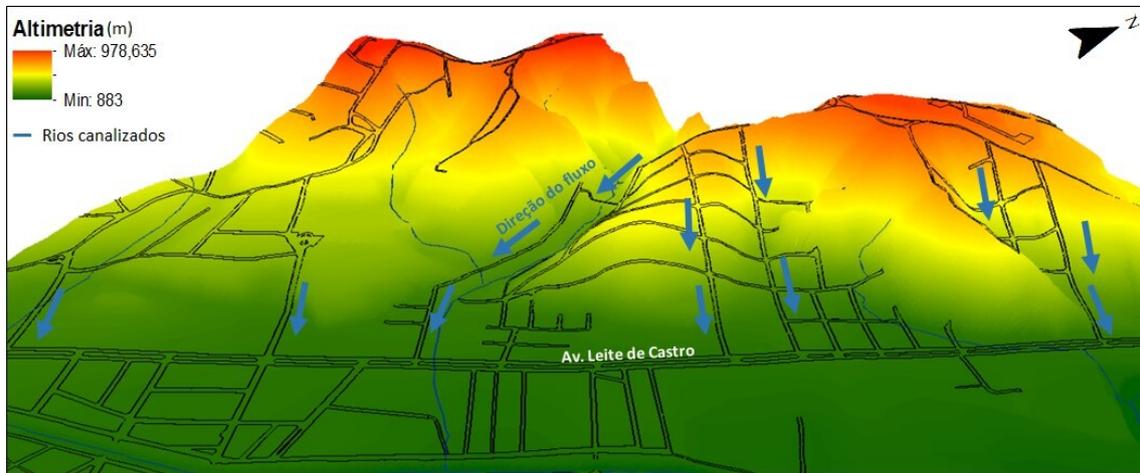
A Avenida Leite de Castro, do mesmo modo que a Luiz Giarola, possui estrutura de drenagem deficitária e recebe todo fluxo d'água conduzido pelas vias a montante, conforme ilustra a figura abaixo (Figura 43).

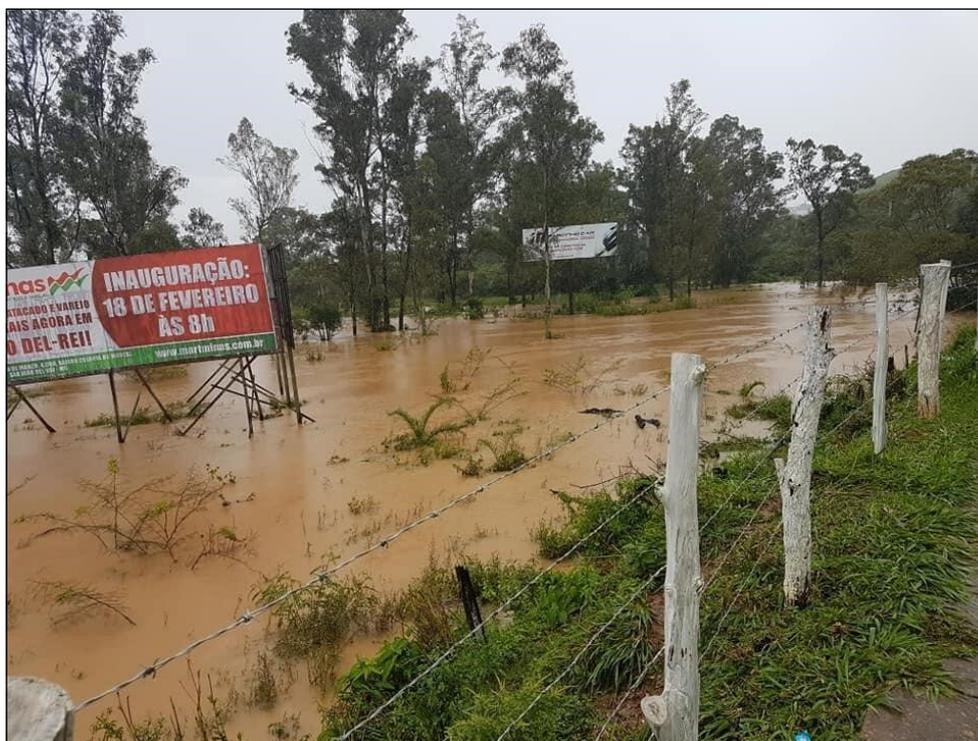
Figura 45. Transbordamento do Rio das Mortes.

O fator mais preocupante, durante esse período de chuvas, foi o aumento do nível do Rio das Mortes, que transbordou sobre áreas de pastagem próximas à Ponte do Bezerrão (Vila Nossa Senhora de Fátima) e no entorno da ponte que liga o bairro Fábricas à Colônia do Marçal (Figura 45) (AMMAS DEL-REI, 2020).

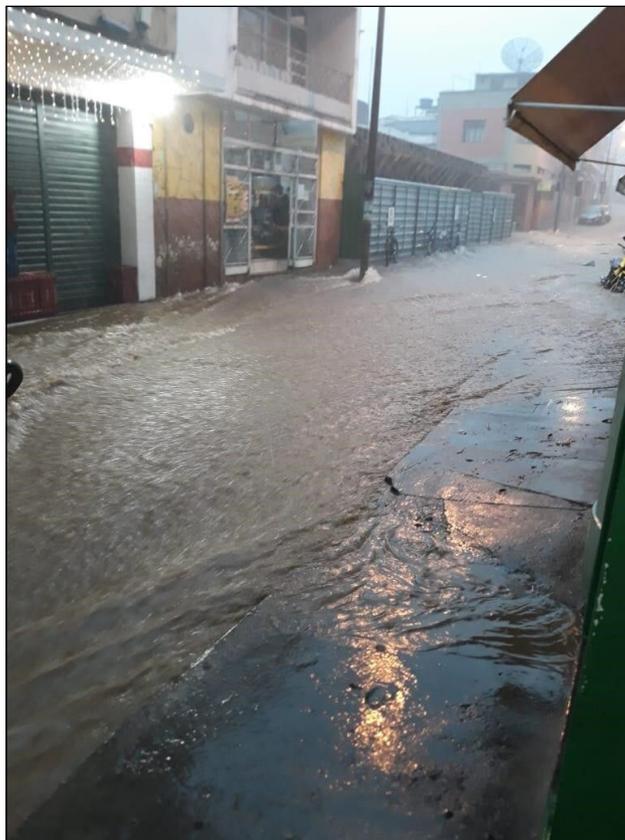
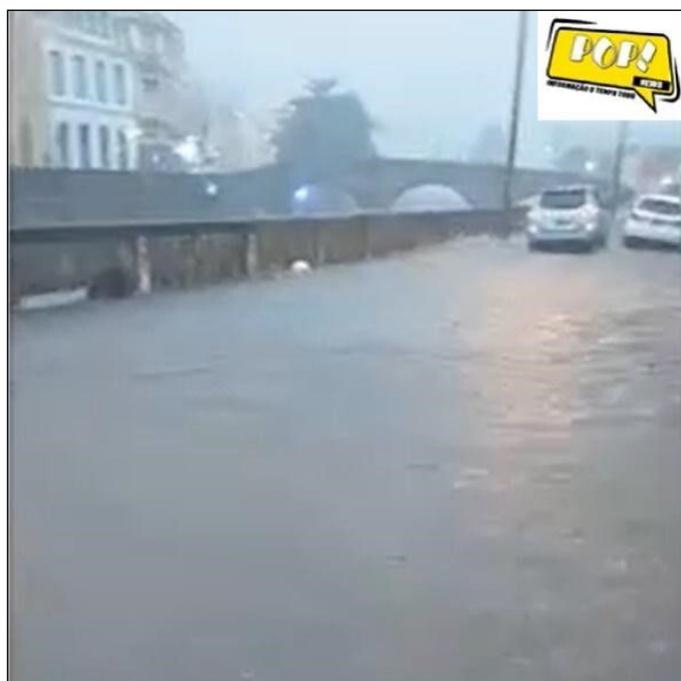
Figura 46. Alagamento na região central.

Nos dias 21 e 22 de dezembro de 2020, novamente várias ruas ficaram alagadas, inclusive na área central da cidade (Figuras 46 e 47). Observa-se que não ocorreu transbordamento do Córrego do Lenheiro (POP-NEWS, 2020). Todavia, foram detectados alagamentos que resultam do deficiente e quase inexistente sistema de drenagem, somado à impermeabilização excessiva do solo urbano.
