INVENTÁRIO DA GEODIVERSIDADE NO ALTO CURSO DO IGARAPÉ BRAÇO, NO MUNICÍPIO DE ITAUBAL, ZONA COSTEIRA ESTUARINA DO ESTADO DO AMAPÁ

**INVENTORY OF GEODIVERSITY IN THE UPPER COURSE OF IGARAPÉ BRAÇO, IN THE
MUNICIPALITY OF ITAUBAL, ESTUARINE COASTAL ZONE OF THE STATE OF AMAPÁ**

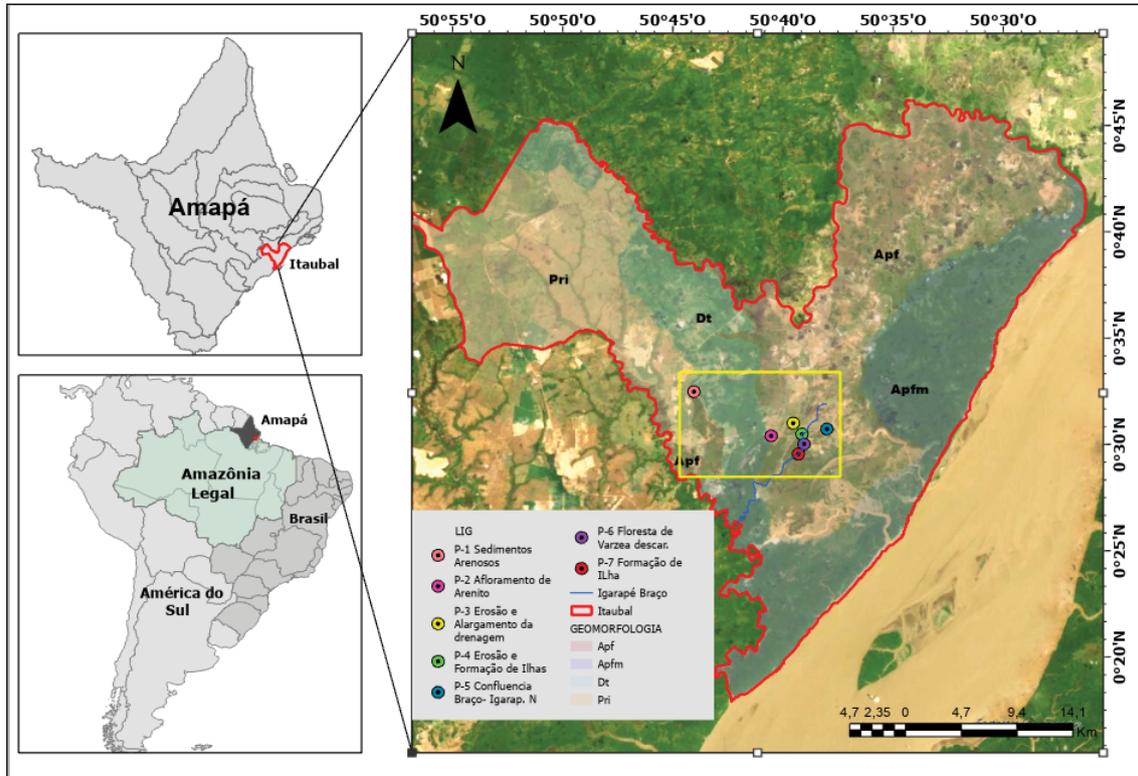
Na área de estudo, identificou-se sete Locais de Interesse Geomorfológico (LIG) de geodiversidade e de potencial geoturístico, são eles: Ponto 1- Sedimentos arenosos; Ponto 2- Afloramento de arenito; Ponto 3- Erosão e alargamento da drenagem; Ponto 4- Erosão e formação de ilhas; Ponto 5- Confluência Braço-Igarapé Novo; Ponto 6- Floresta de várzea descaracterizada; e Ponto 7 - Formação de ilha (Figura 1).

Figura 1. Localização dos Locais de Interesse Geomorfológico (LIG).

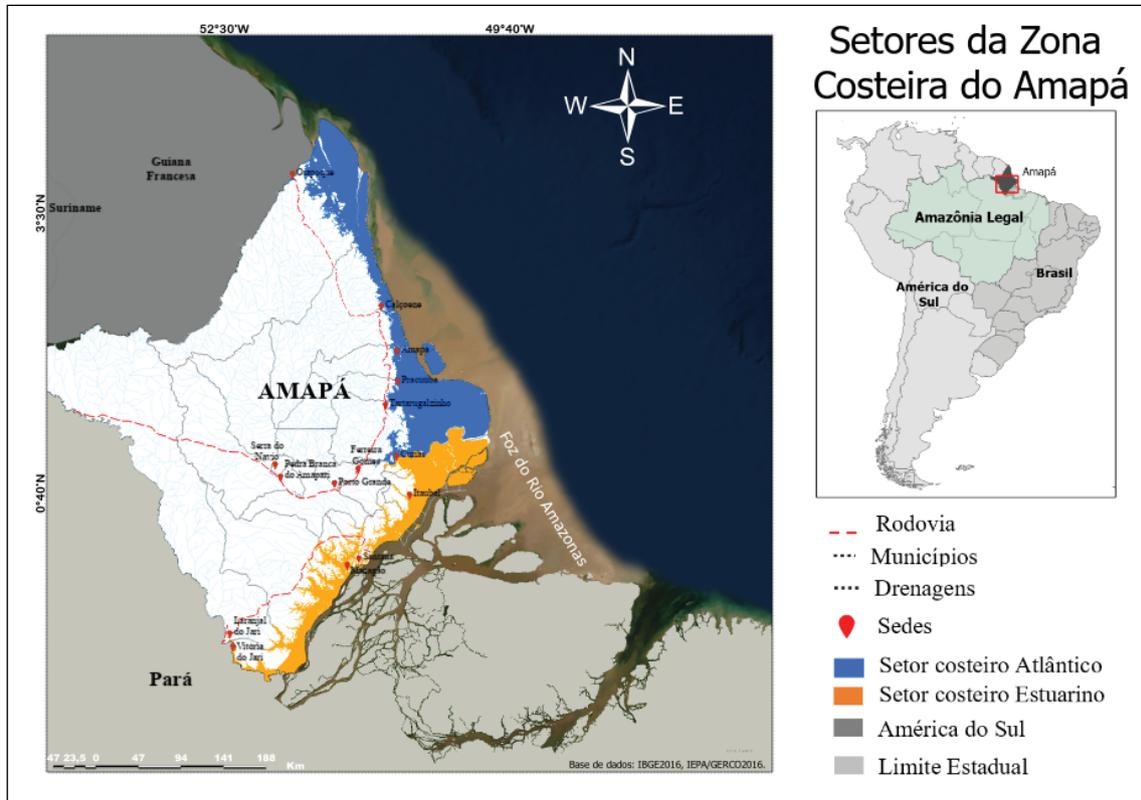
Divide-se em dois setores: I- Setor costeiro estuarino; e II- Setor costeiro atlântico, e possui uma cobertura sedimentar cenozoica de largura variável, constituída por sedimentos do Terciário e por sedimentos fluviais e marinhos do Quaternário (BOAVENTURA; NARITA, 1974; SANTOS *et al.*, 2004).

Figura 2. Setorização da zona costeira do Amapá.

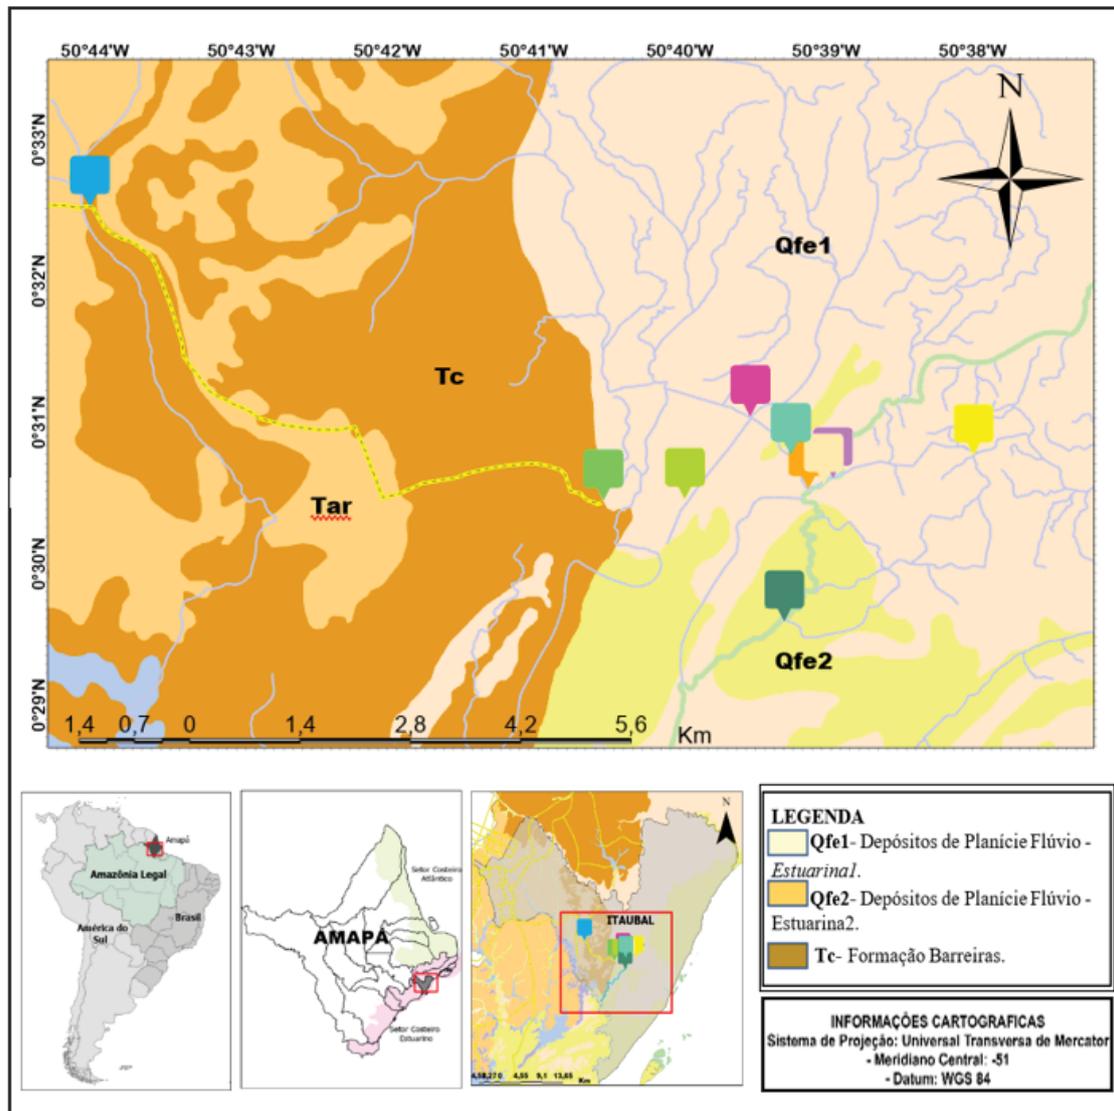
No aspecto geológico, Santos *et al.* (2004) classificou três unidades geológicas predominante na área de estudo: terrenos terciários, com formação de barreiras (Tc); de Depósitos de Planície Flúvio-Estuarina 1 (Qfe1); e de Depósitos de Planície Flúvio-Estuarina 2 (Qfe2) (Figura 3).

Figura 3. Classificação geológica da área de estudo.

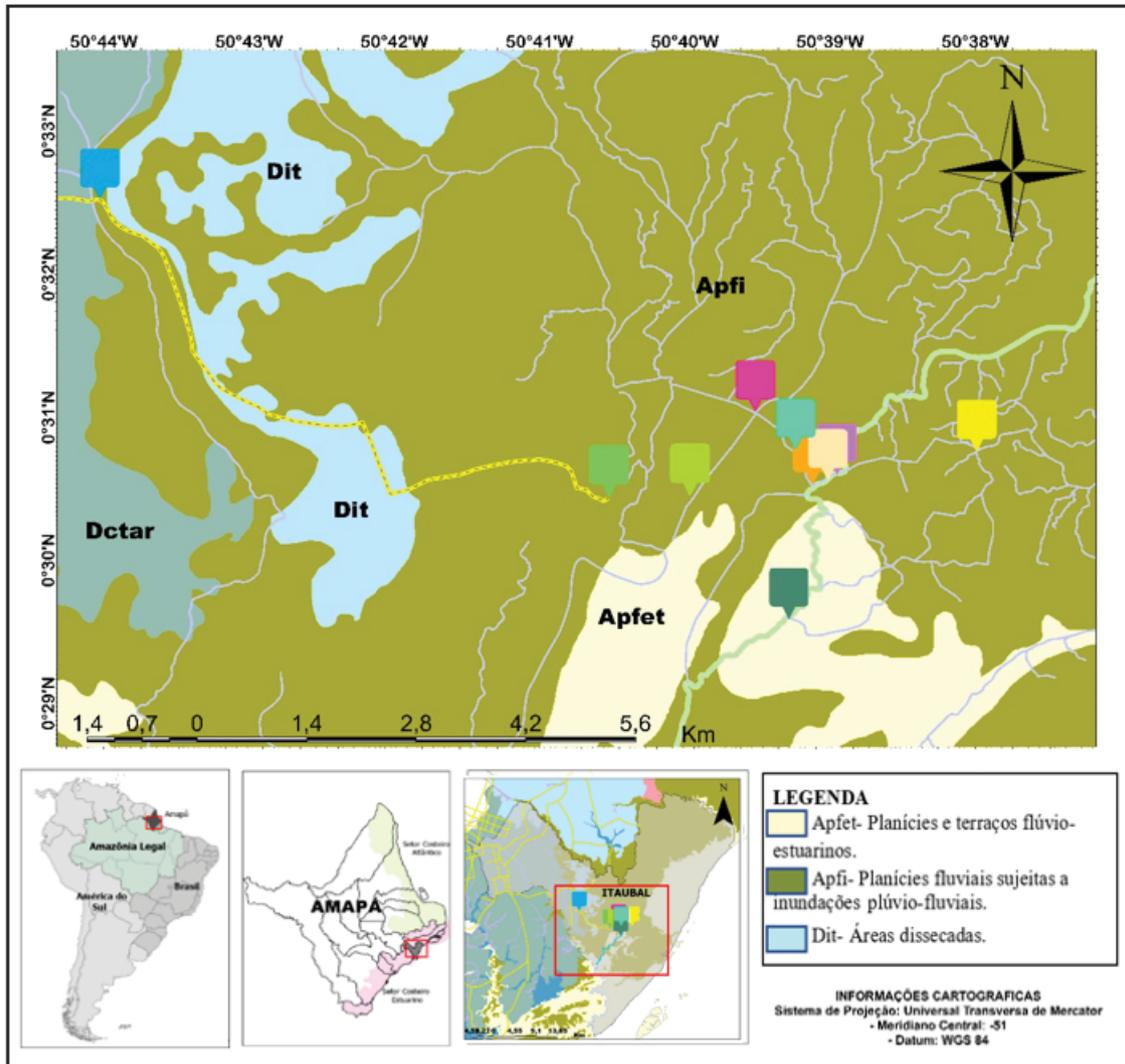
Nos mapas elaborados por Santos *et al.* (2004), identificou-se a presença de planícies e de terraços flúvio-estuarinos (Apefet) inundados diariamente e/ou sazonalmente (total ou parcialmente) pelas marés, de áreas de várzea e de planícies fluviais sujeitas a inundações plúvio-fluviais (Apfi), comportando meandros abandonados, com áreas sujeitas às marés de sizígia, e de áreas dissecadas (Dit), resultantes do aprofundamento de drenagem em relevos tabulares (Figura 4).

Figura 4. Classificação geomorfológica da área de estudo.

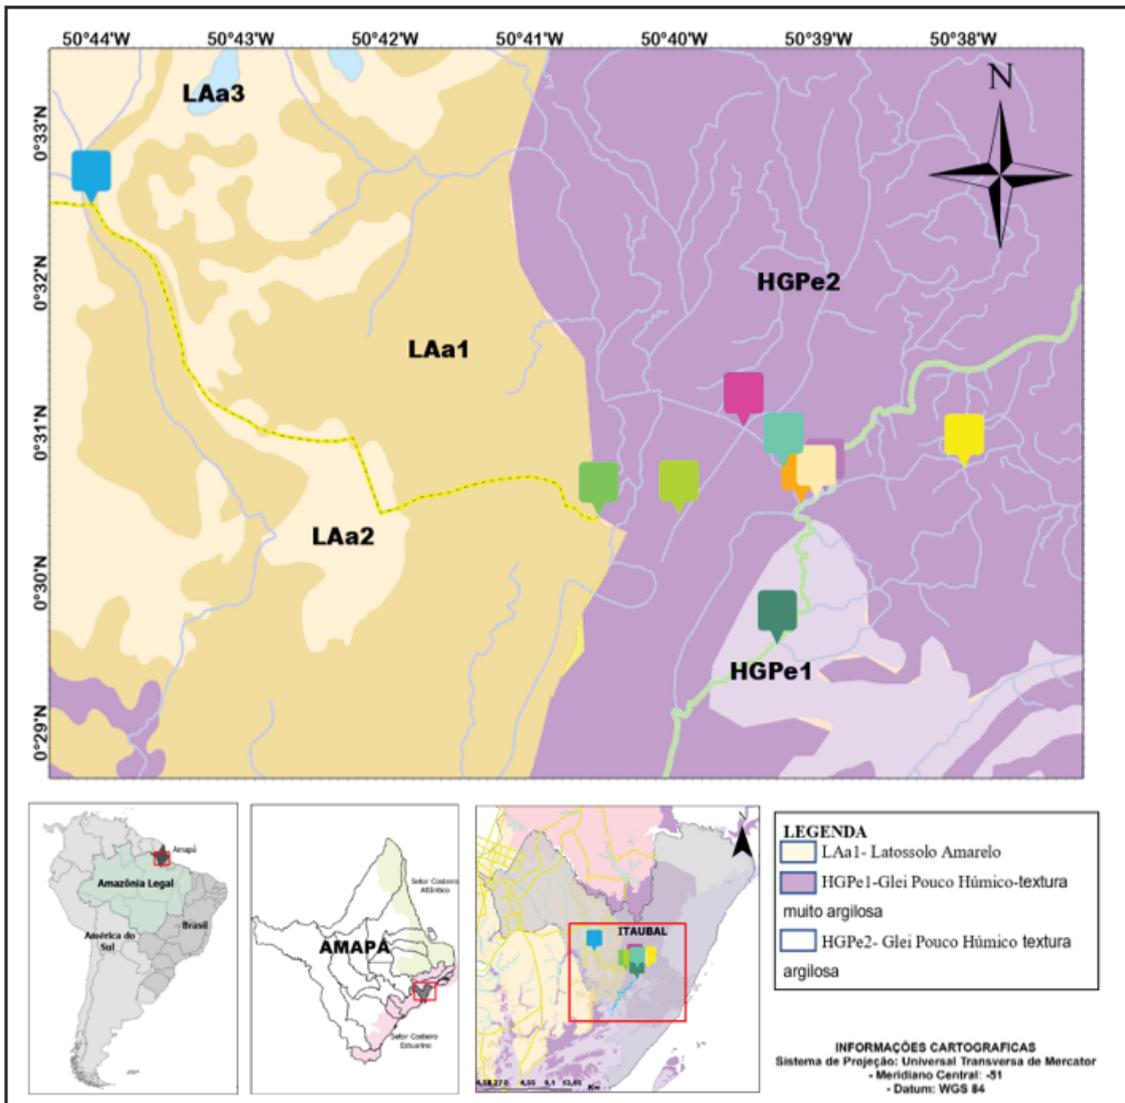
Com relação ao solo, a área apresenta dois tipos distintos: glei pouco húmico e latossolo amarelo (Figura 5). O primeiro é caracterizado por apresentar forte gleyzação, indicando intensa redução de ferro, durante seu desenvolvimento, ou condições de redução, devido à água estagnada, como se evidencia em suas cores básicas, que se aproximam do neutro, com ou sem mosqueados. O solo glei pouco húmico possui horizonte superficial orgânico mineral (ócrico), com menores teores de matéria orgânica (PERES *et al.*, 1974). Já os latossolos amarelos correspondem ao horizonte B da classificação americana, e apresentam evidências de um estágio avançado de intemperização. É um horizonte de subsuperfície alterada, com 30 cm de espessura ou mais (PERES *et al.*, 1974).

Figura 5. Classificação pedológica da área de estudo.

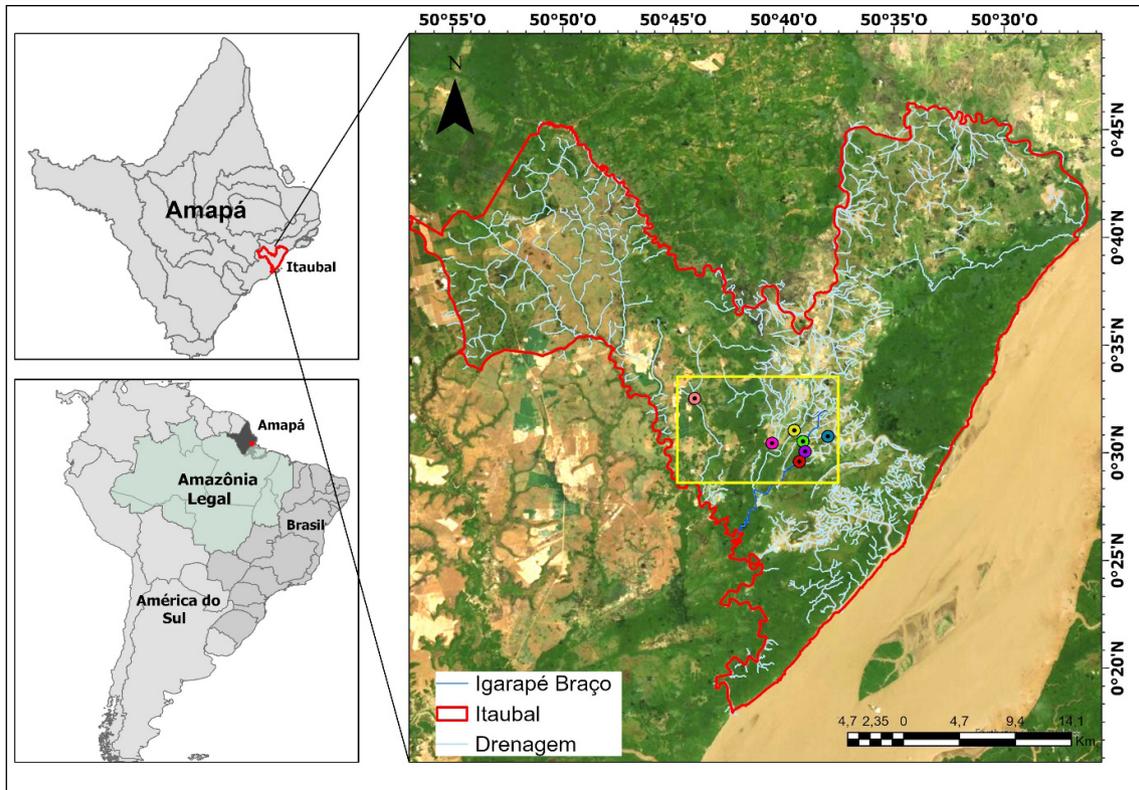
A rede de drenagem da área de estudo se encontra na Bacia Hidrográfica do Rio Macacoari (Figura 6), sendo um afluente do rio Macacoari, denominado Igarapé Braço. Os pontos levantados no inventário de geodiversidade se concentram na parte do alto curso deste igarapé.

Figura 6. Drenagem da área de estudo.

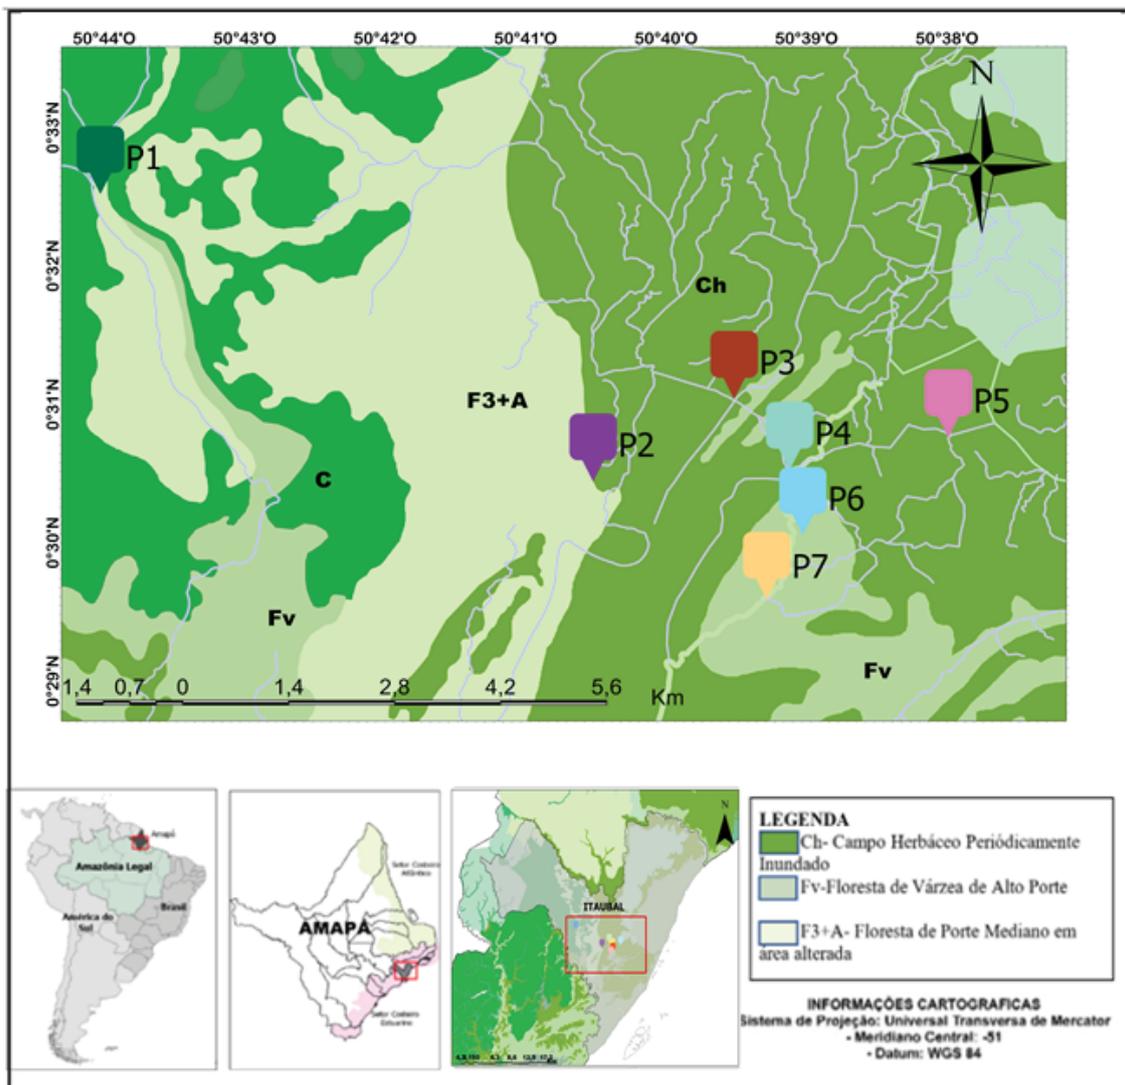
Neto e Silva (2004) caracterizaram a vegetação em três tipos: Florestas de Várzea de Alto Porte, com Grande Frequência de Palmeiras (FV), que são ecossistemas energeticamente abertos, associados às planícies de inundações dos rios e dos igarapés; Campo Herbáceo Periodicamente Inundado (CH), que ocorre em toda a extensão das áreas de planícies inundáveis do setor estuarino; e Floresta de Porte Mediano (Mata Fina), com Espécies Emergentes Dispersas (F3+A), que são florestas secundárias, associadas a áreas de floresta de terra firme e de várzea, que foram desflorestadas ou queimadas (Figura 7).

Figura 7. Classificação da vegetação da área de estudo.

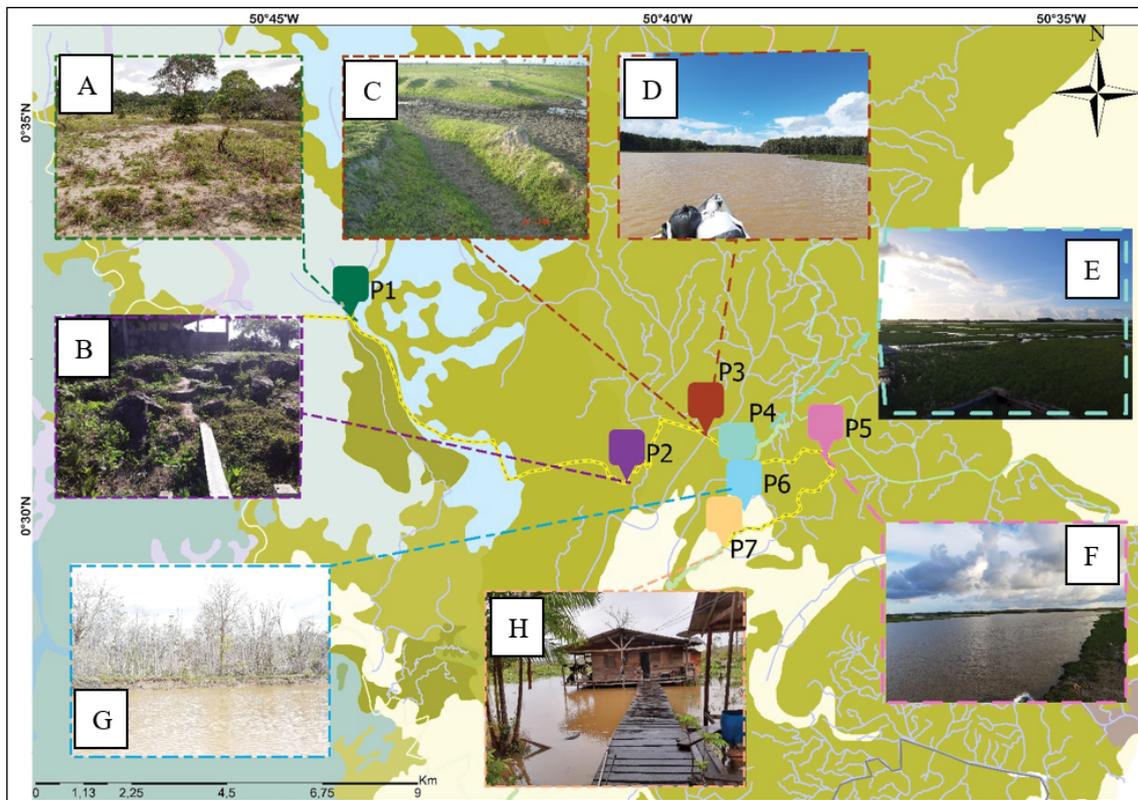
Foram inventariados sete Locais de Interesse Geomorfológico em um percurso de aproximadamente 11 km (Figura 8). Para isso, levou-se em consideração os indicadores principais, conforme frisa a metodologia de Pereira (2006).

Os locais determinados são: Ponto 1- Sedimentos arenosos (Figura 8A); Ponto 2- Afloramento de arenito (Figura 8B); Ponto 3- Erosão e alargamento da drenagem (Figuras 8C e 8D); Ponto 4- Erosão e formação de ilhas (Figura 8E); Ponto 5- Confluência Igarapé Braço-Igarapé Novo (Figura 8F); Ponto 6- Floresta de várzea descaracterizada (Figura 8G); e Ponto 7- Formação de ilha no Retiro São Benedito (Figura 8H).

Figura 8. Locais de Interesse Geomorfológico inventariados.

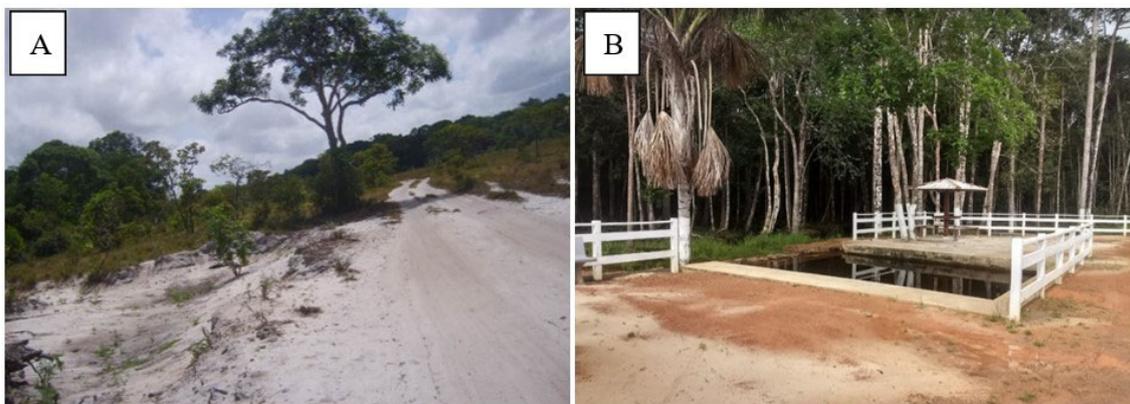
A estrutura de balneário construída na área (Figura 9) não segue as recomendações estabelecidas pela Lei nº 12.651/2012, o “Novo Código Florestal Brasileiro”, que versa sobre as Áreas de Preservação Permanente (APP), as quais abrangem áreas protegidas, cobertas ou não por vegetação nativa, com a função ambiental de preservar os recursos hídricos, a paisagem, a estabilidade geológica, a biodiversidade, o fluxo gênico de fauna e flora, proteger o solo e assegurar o bem-estar das populações humanas. Observou-se que a estrutura em questão altera o curso natural da drenagem, além de não possuir licenciamento ambiental, representando uma preocupação à integridade do local.

Figura 9. Sedimentos arenosos que formam o areal (9A); e balneário construído sobre o Igarapé Mata-Fome (9B).

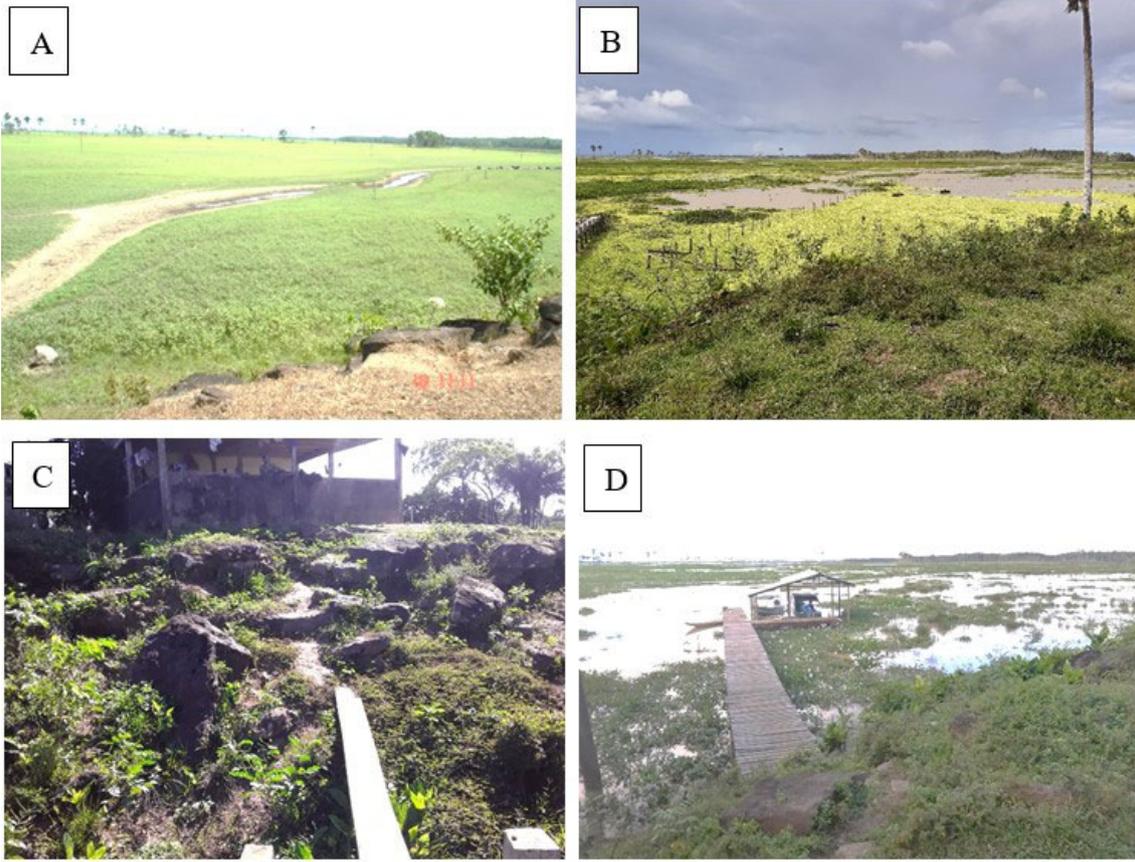
Figura 10. Vista da área de planície costeira em sua configuração paisagística do ano de 2007, antes da influência da erosão (10A); vista da área de planície costeira em sua configuração paisagística atual, após a influência da erosão (10B); afloramento arenoso, com presença de carapaça laterítica ferruginosa (10C); e estrutura de porto construída no limite da planície costeira(10D).

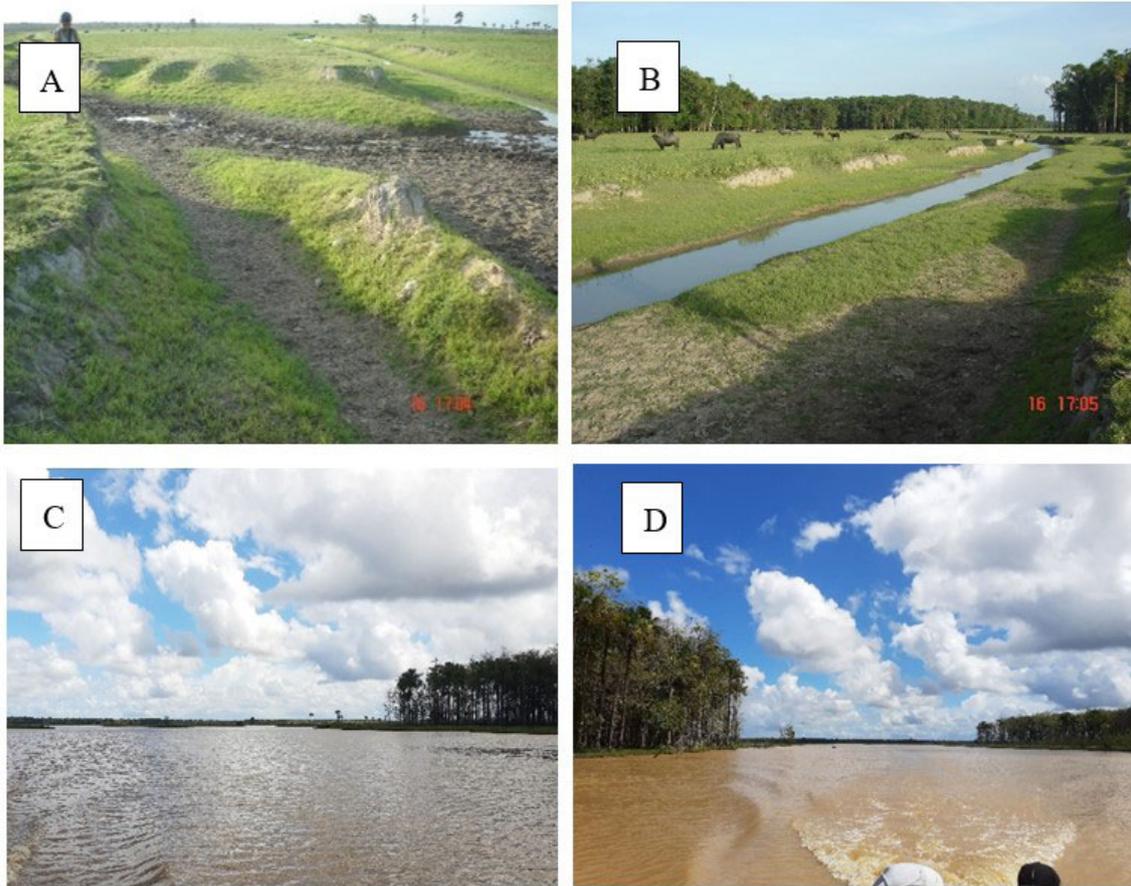
Figura 11. Drenagem da planície de inundação no período seco, antes da influência da erosão (2007) (11A e 11B); e drenagem da planície de inundação no mesmo período seco, após a influência da erosão (2021) (11C e 11D).

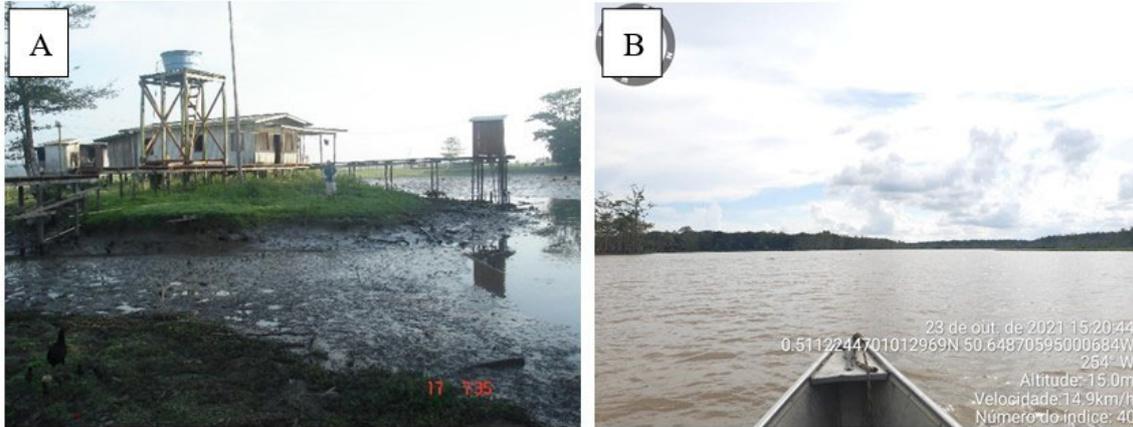
Figura 12. Drenagem do leito do Igarapé Braço, antes da influência da erosão (2007) (12A); e drenagem atual, com alargamento e com aprofundamento do leito, após influência da erosão (2021) (12B).

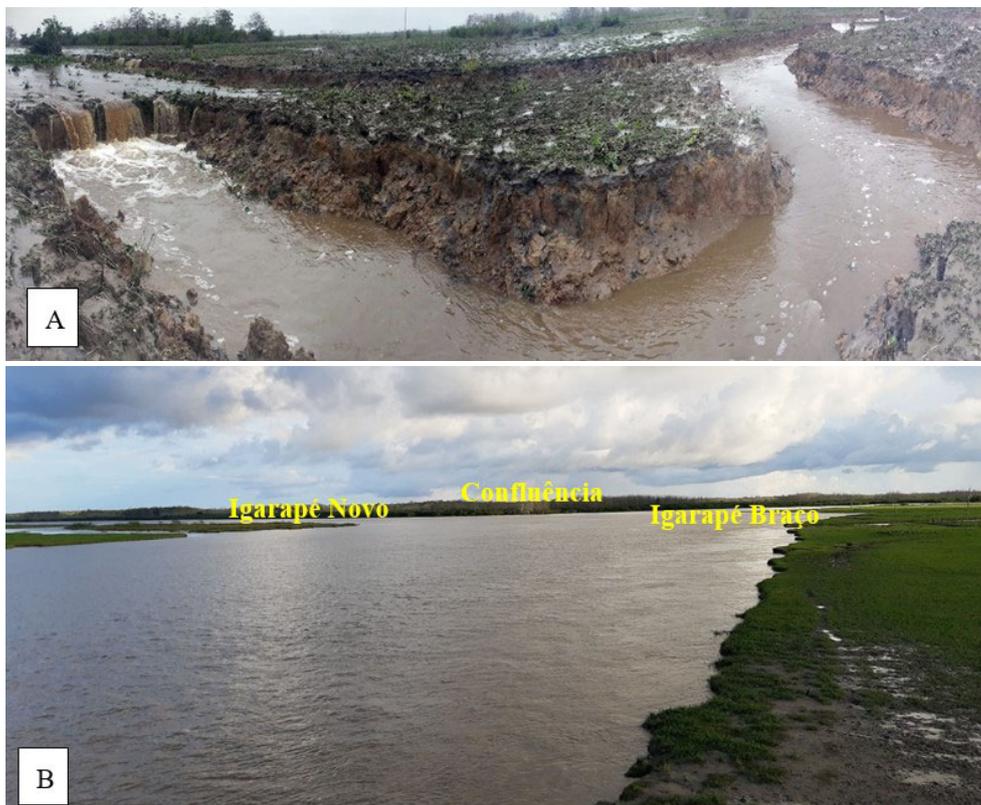
Figura 13. Abertura de canais, devido à erosão da cabeceira do Igarapé Novo (2014) (13A); e local exato da confluência entre os igarapés Novo e Braço (13B).

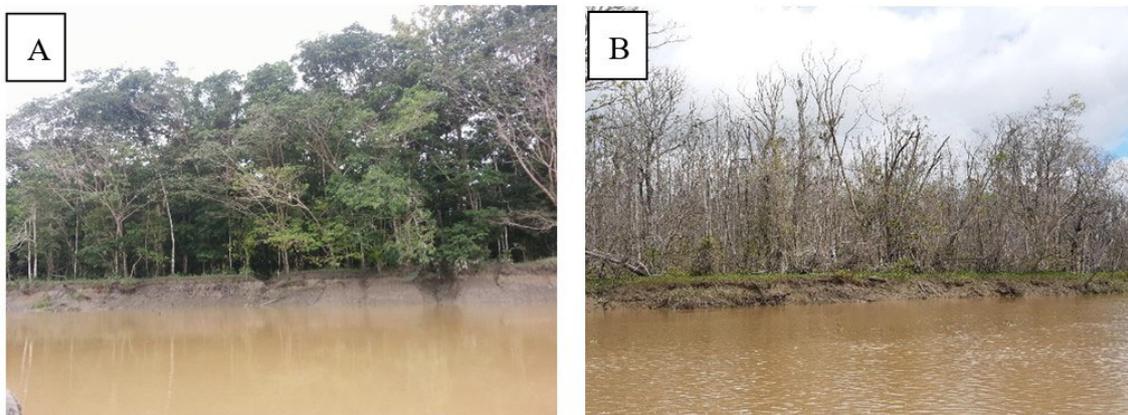
Figura 14. Vegetação em seu estado normal, antes da erosão (14A); e vegetação modificada pela erosão (14B).

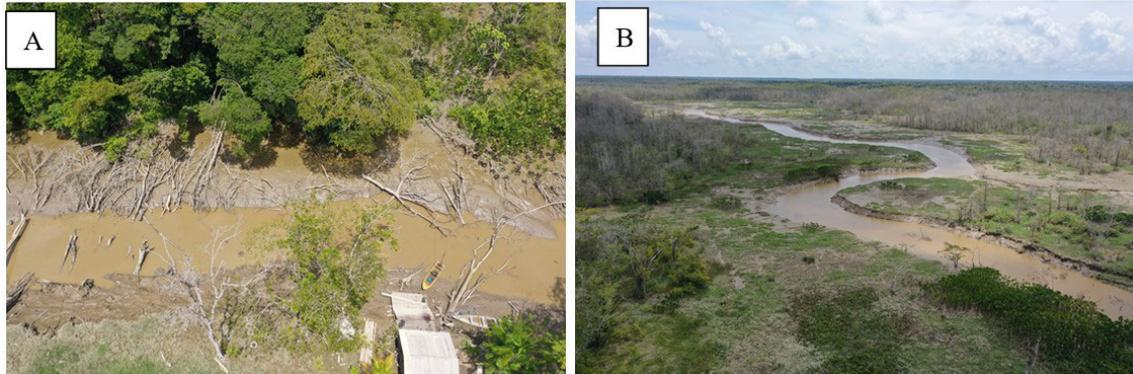
Figura 15. Erosão das margens do Igarapé Braço, derrubando a vegetação (15A); e área de lago drenada por abertura de canal (15B)
