LEVANTAMENTO E ANÁLISE SOCIOAMBIENTAL INTEGRADA DO AÇUDE ACARAÚ MIRIM – MASSAPÊ-CE

INTEGRATED SOCIO-ENVIRONMENTAL SURVEY
AND ANALYSIS OF THE ACARAÚ MIRIM DAM - MASSAPÊ-CE

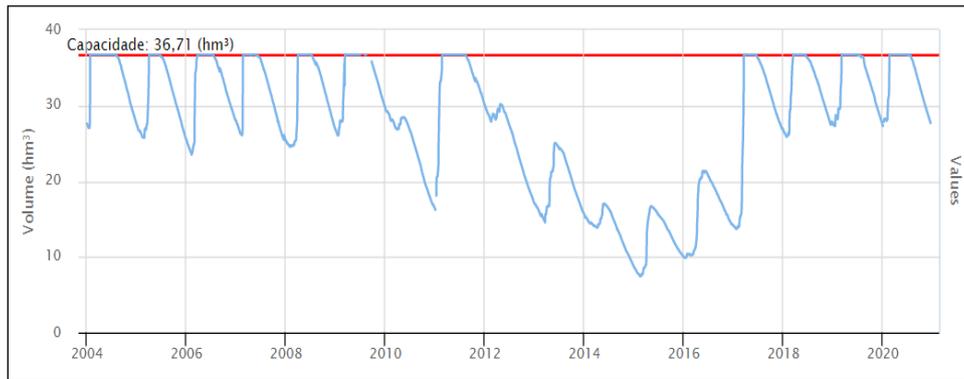
Gráfico 1. Volume armazenado do Açude Acaraú Mirim de 2004 a 2020.

O açude Acaraú Mirim possui um excelente histórico de aporte de água e sangria (Gráfico1), pois, mesmo nos anos em que predominou a escassez de chuvas, entre 2013 e 2017, teve um comportamento bastante satisfatório, aportando água o suficiente para atender seus múltiplos usos.

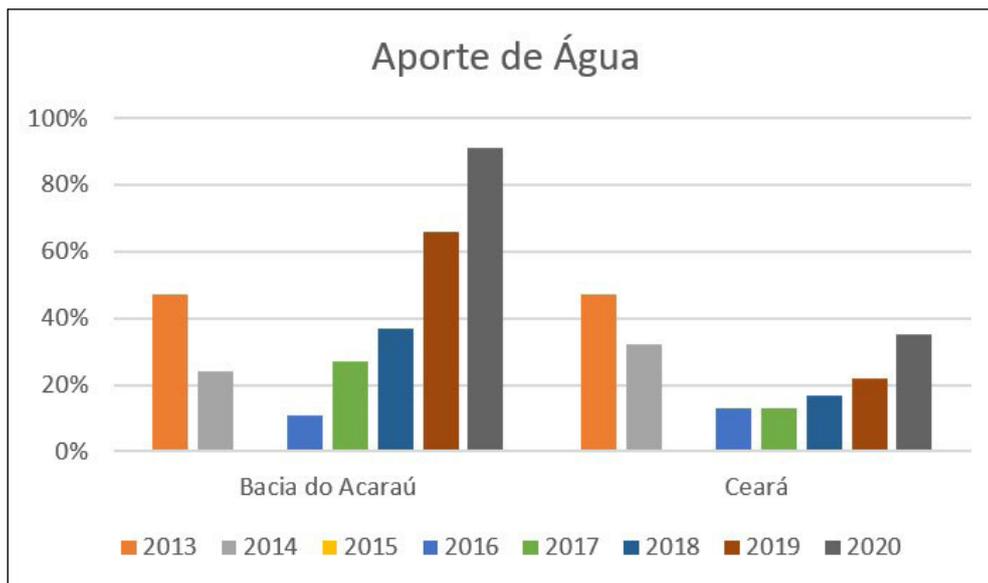
Gráfico 2. Aporte da Água na Bacia do Acaraú e no Estado do Ceará.

Ao compararmos com o aporte de água da Bacia do Acaraú e de todo o Estado do Ceará (Gráfico 2) ao longo dos últimos anos, de 2013 a 2020, percebemos uma grande oferta hídrica na região do Açude Acaraú Mirim, propiciando o desenvolvimento de vários outros usos, principalmente as culturas agrícolas. Na Bacia do Acaraú, assim como existem regiões que possuem um grande aporte, como no médio Acaraú, existem regiões com o alto curso do rio em que o aporte é bem abaixo das demais regiões, assim como ocorre no Estado do Ceará.

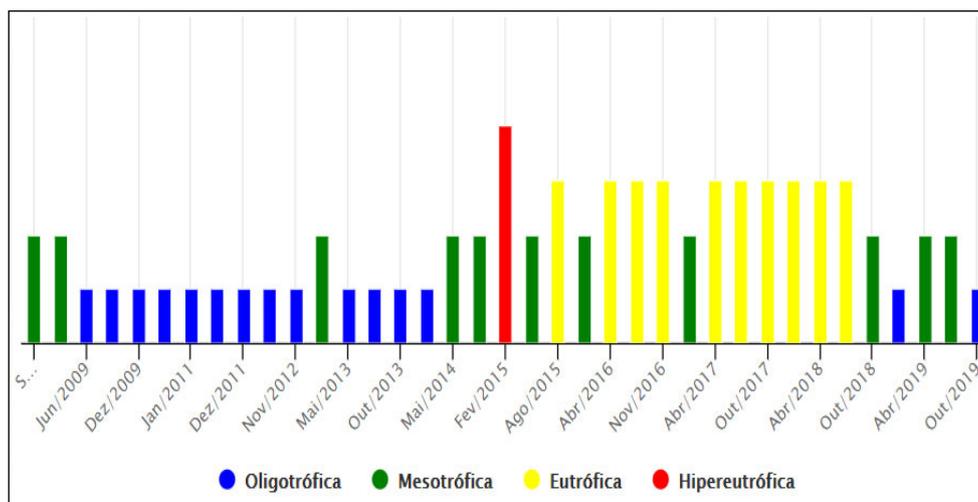
Gráfico 3. Estado trófico do Açude Acaraú Mirim-CE.

A COGERH realiza campanhas periódicas de monitoramento da qualidade da água, por meio de análises físico-químicas e bacteriológicas, em diferentes pontos ao longo da bacia hidráulica do açude. A partir dessas análises são elaborados gráficos do nível de trofia. No Gráfico 3, apresentamos o grau de trofia, ao longo de 10 anos:

O monitoramento do grau de trofia é utilizado na maioria dos casos para coleta de dados, mas é um importante indicador da qualidade das águas armazenadas e das condições ambientais em que estão submetidos. Essa medida torna-se de grande relevância para evitar o processo de eutrofização do reservatório, uma vez que a baixos índices de estado trófico atingidos podem comprometer os usos múltiplos do reservatório e afetar a sustentabilidade dos ecossistemas do seu entorno.

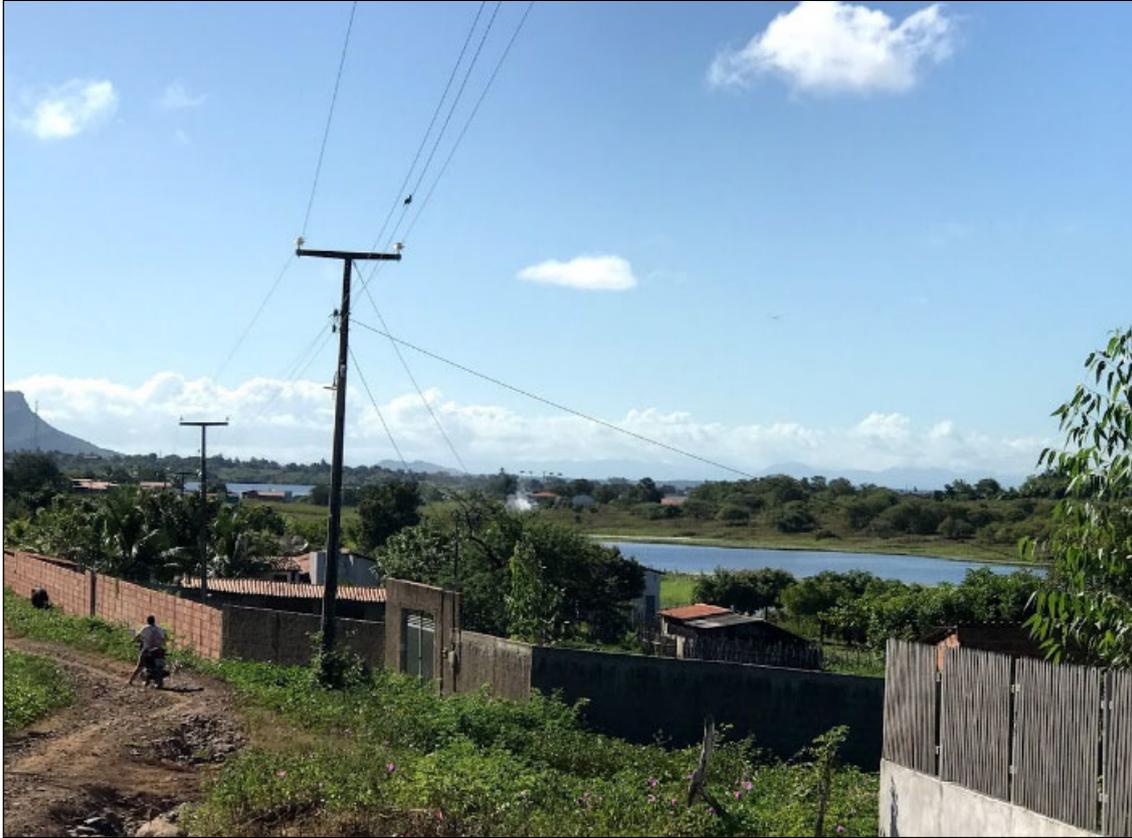
Figura 5. Localidade de Várzea da Cruz.

A localidade de várzea da cruz (Figura 5) localiza-se as margens do Açude Acaraú Mirim, na porção norte, e seu acesso é por estrada carroçável. Possui uma população residente de 23 famílias que sobrevivem das diferentes atividades presentes na localidade: agricultura de subsistência, pesca artesanal, caça, agricultura irrigada em vazantes, balneários, além da função de “caseiro” das residências de veraneio.

A população é abastecida por cisternas de placas ou diretamente do açude, sem tratamento prévio, por meio de pequenos motores de tratamento. A comunidade não possui coleta sistemática de resíduos sólidos, sendo descartados diretamente no meio ambiente. Existem poucos espaços públicos: uma escola desativada, campo de futebol e uma igreja, apresentando forte presença de balneários particulares.

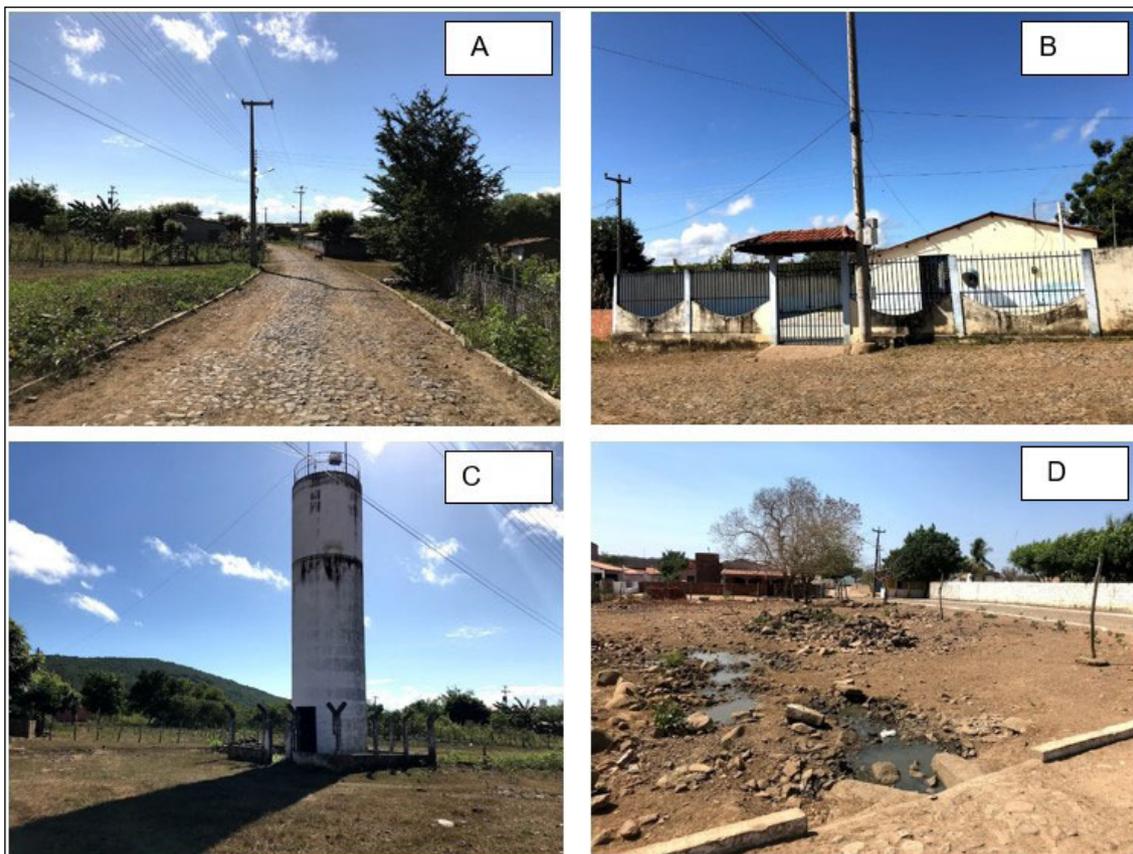
Figura 7. Infraestrutura da Localidade de Madeiro.

A comunidade encontra-se com uma boa infraestrutura, em processo de urbanização. Há pavimentação em pedra tosca na maioria das ruas (Figura 7 A), uma praça e uma igreja (Figura 6), uma escola de ensino infantil (Figura 7 B) e um campo de futebol como espaços públicos.

Possui um sistema de abastecimento (Figura 7 C) gerenciado pela própria associação comunitária que funciona de forma precária. A água é coletada no açude Acaraú Mirim, armazenada nos reservatórios de água da rede e são distribuídas sem nenhum tratamento as residências da comunidade. A coleta sistemática de lixo ocorre em dois dias na semana, mas se percebe que muitos descartam seus resíduos diretamente no meio ambiente. O esgoto (Figura 7 D) é jogado a céu aberto em algumas ruas do local e algumas residências fazem suas valas diretamente para chiqueiros de porcos às margens do açude.

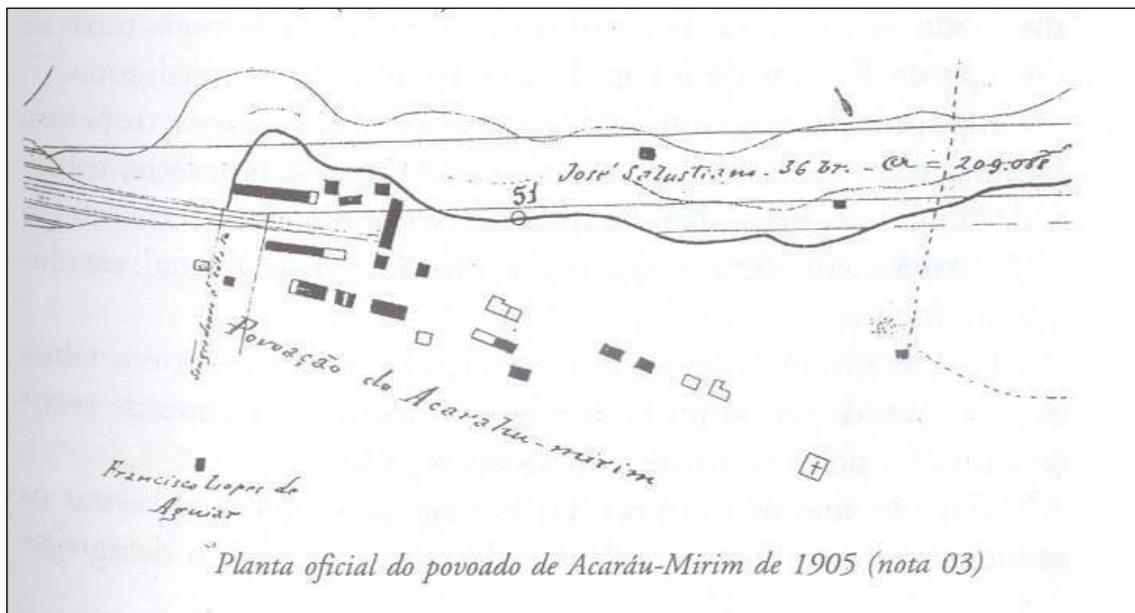
Figura 8. Planta do Povoado de Acaraú Mirim.

Segundo dados do Plano Diretor Participativo de Massapê – PDP Massapê (2012), o processo de povoamento do atual Distrito de Ipaguaçu começou com a construção do açude, entre o final do século XIX e início do século XX. Com a migração de milhares de trabalhadores que vieram servir em sua construção. Foi erguido um casarão de apoio para abrigar engenheiros e construtores de um lado da parede e do outro lado os trabalhadores braçais foram erguendo suas barracas e povoando o local (Figura 8).

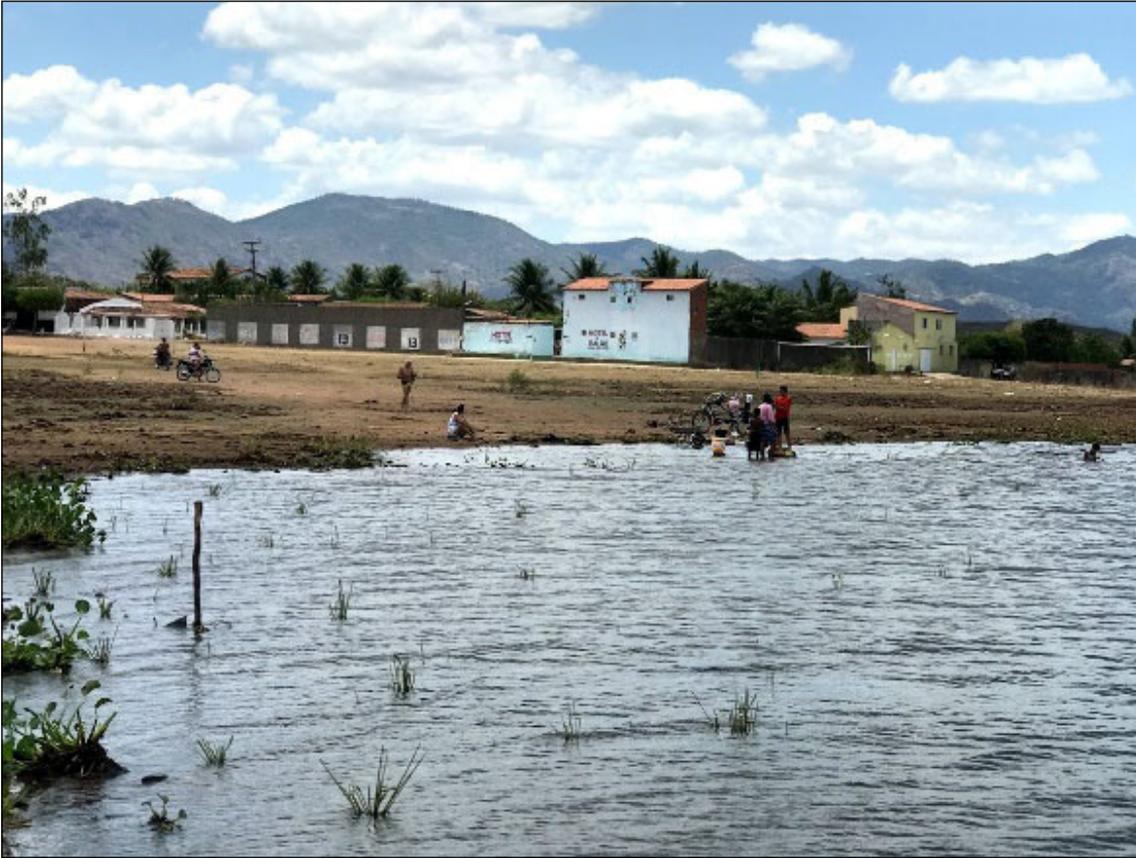
Figura 11. Avanço do processo de urbanização no Bairro Salgado.

O primeiro local a ser visitado foi o bairro do Salgadinho, pertencente à sede municipal, distante 01 km da sede do município de Massapê. Possui uma área em acentuado processo de urbanização, principalmente próximo do espelho d'água do açude, causando sérios transtornos, principalmente em períodos chuvosos e/ou de grandes enchentes, conforme Figura 11.

Durante as fortes chuvas no ano de 2009, parte dessas residências às margens da área de enchente foram alagadas e algumas residências chegaram a ser danificadas e posteriormente demolidas pela Defesa Civil Municipal, mas ao longo dos anos foram construídas novamente. O bairro conta com abastecimento de água vinda da Companhia de Água e Esgoto do Estado do Ceará (CAGECE) e, atualmente, encontra-se em obras a rede de esgotamento sanitário.

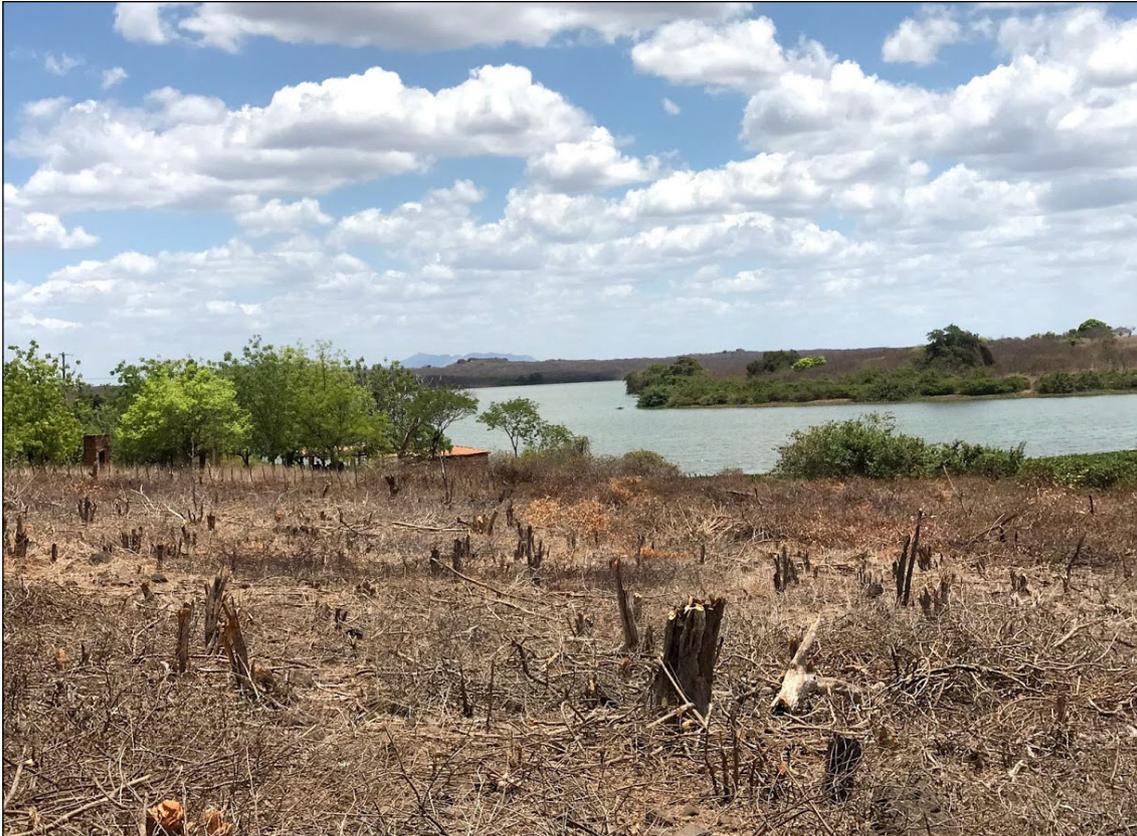
Figura 12. Área sendo preparada para Plantio e ao fundo um Balneário às margens do Açude Acaraú Mirim.

Em seguida foi visitada a comunidade de Passagem, uma pequena comunidade abastecida a partir de cisternas de placas e que não dispõe de infraestrutura de melhorias sanitárias e nem abastecimento de água. Percebe-se no local a presença de balneários e de agricultores preparando o terreno para plantio de agricultura de subsistência (Figura 12), além de uma pequena área irrigada, em propriedade particular na qual não foi autorizada a fotografia. A pequena área irrigada conta com plantio de leguminosas, verduras e algumas árvores frutíferas.

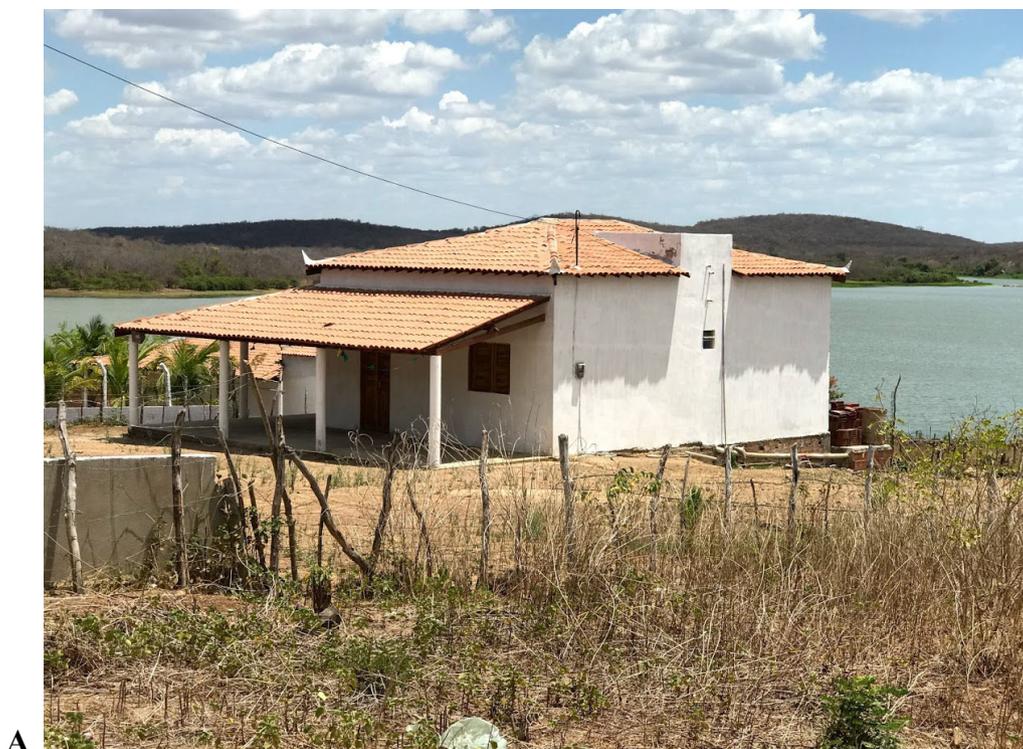
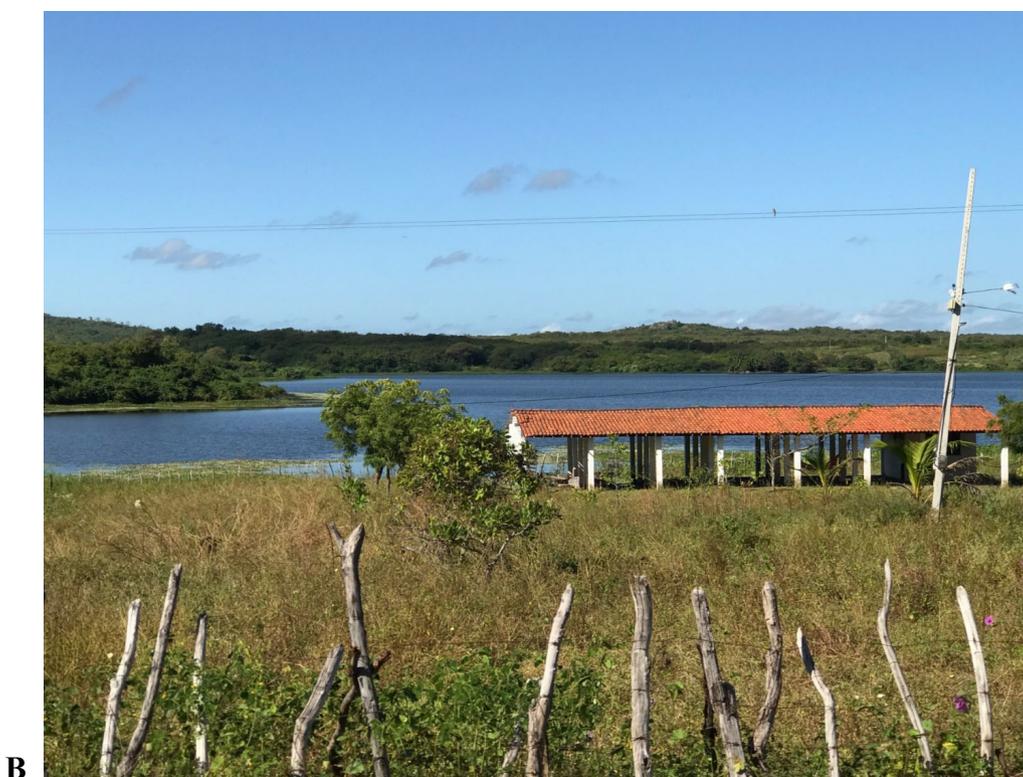
Figura 13. Casas de veraneio e Balneário construídas às margens do Aç. Acaraú Mirim-CE.

Na comunidade de Várzea da Cruz, as famílias são abastecidas por cisternas de placas e/ou por água bruta retirada através de motor-bomba diretamente do açude Acaraú Mirim. A população local não conta com melhorias sanitárias, não fazendo o uso de fossa séptica, despejando os dejetos diretamente no açude. (Figura 13).

Um outro agravante nessa região é a presença de balneários. A grande maioria são construídos em área de proteção permanente. A área é desmatada e no local construída a estrutura física e, em sua maioria, em péssimas condições sanitárias, em que todo o esgoto é jogado diretamente no açude.

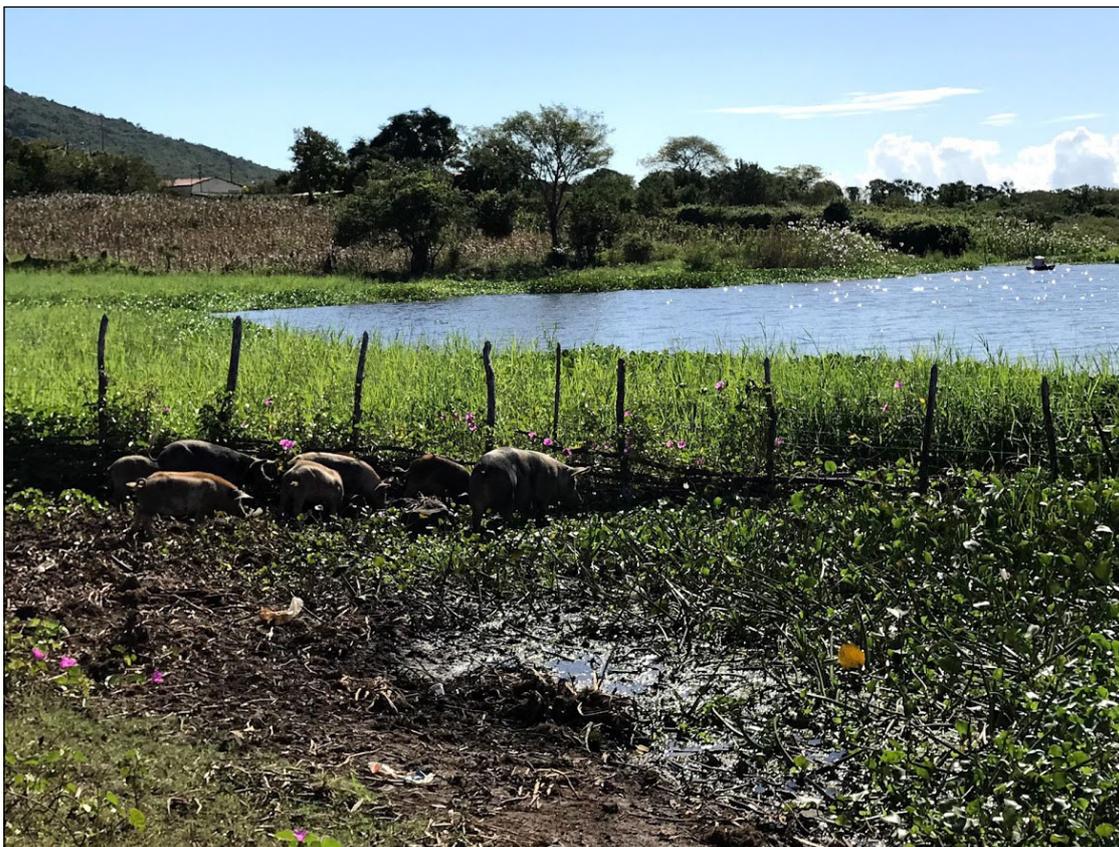
Figura 14. Capineiras e presença de animais criados soltos às margens do açude Acaraú Mirim.

A Localidade de Madeiro encontra-se em processo de urbanização, já contando com infraestrutura de calçamento, pequena praça, igreja, escola e percebe-se também o surgimento de alguns balneários. Conta com acentuado número de áreas de vazantes, em que há plantação de leguminosas e capineiras. Conta ainda com atividades de pecuária e agricultura de subsistência, como milho e feijão. Parte da mata ciliar do açude foi desmatada e no local foram instalados chiqueiros e plantação de capim (Figura 14).

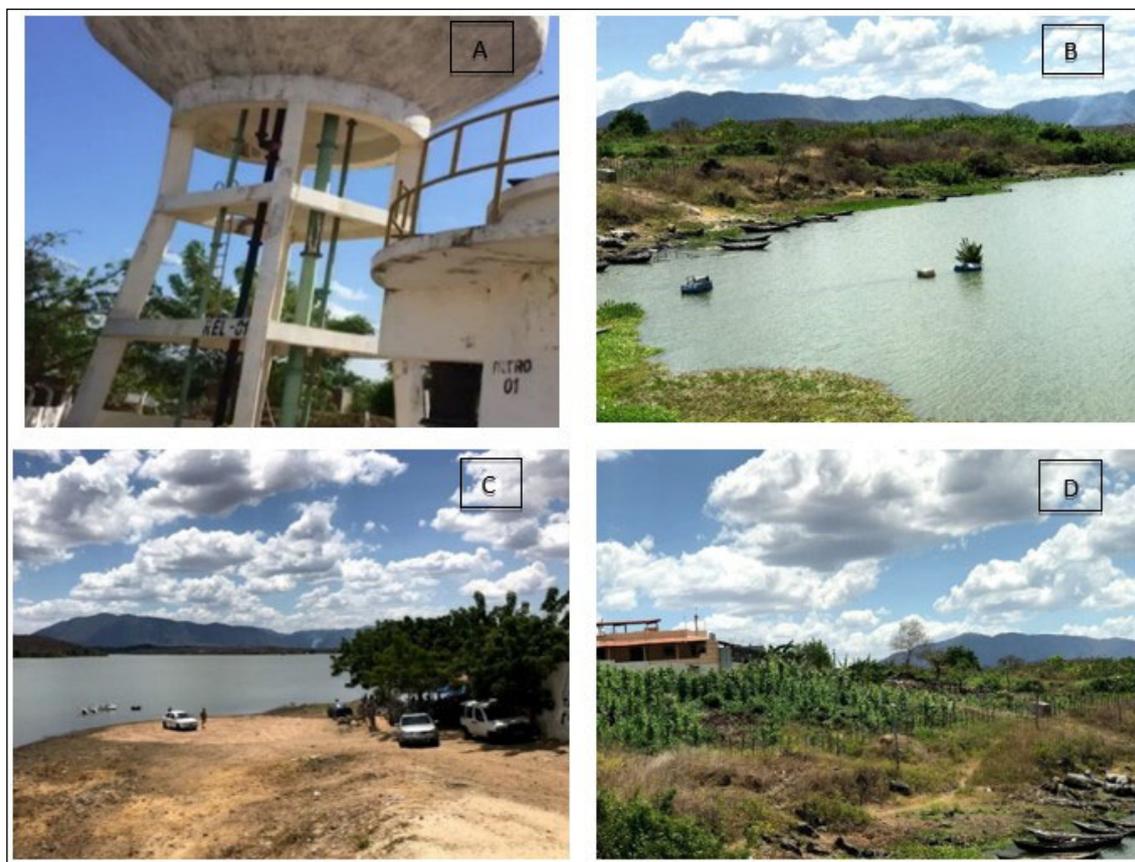
Figura 15. Uso e Ocupação do Distrito de Ipaguaçu.

Problemas como desmatamento para plantio e construção de casas, construção de balneários, irrigação, entre outros, também se fazem presentes na área do Distrito de Ipaguaçu, conforme mostra Figura 15.

A Figura 15A apresenta a Estação de Tratamento de Água que abastece os distritos de Ipaguaçu, a sede do município de Massapê e o Distrito de Mumbaba. A Figura 15B representa os pontos de captação de água da ETA Ipaguaçu, gerenciado pela CAGECE e a captação para ETA do povoado de Arraial e a ETA das localidades de Tapera Alta e Tapera Baixa. Observa-se também na margem esquerda a parede, atividades de pescas e monocultura da banana.

Na Figura 15C observam-se as atividades de lazer, como passeios de moto aquática e balneários, atividade de contato primário. E na Figura 15D observa-se a presença de casas de veraneio e atividade de agricultura de subsistência como o milho, feijão, mandioca.
