FENÔMENOS HIDROMETEOROLÓGICOS DE ENCHENTES NA BACIA HIDROGRÁFICA DO SEGREDO EM CAMPO GRANDE — MS - BRASIL

HYDROMETEOROLOGICAL PHENOMENA OF FLOODS IN THE SEGREDO WATERSHED IN CAMPO GRANDE - MS - BRAZIL

Rejane Alves Félix¹

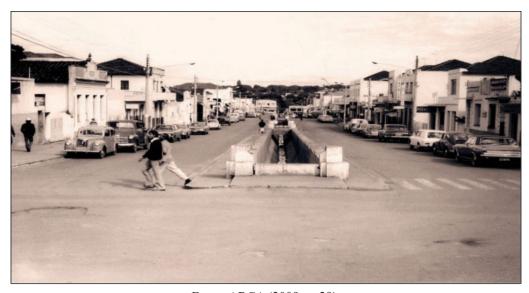
Figura 2. Rua Maracaju, esquina com Rua 13 de Maio.

A Figura 2 representa a Rua Maracaju, na esquina com a Rua Treze de Maio na década de 1970, antes da canalização do córrego que o deixou subterrâneo.

Identifica-se através dessa imagem que o Córrego Maracaju representava um fundo de vale que devido os adventos das enchentes, o mesmo precisou ser canalizado, pois quando esse evento hidrometeorológico ocorria, causava transtornos e prejuízos à população.

A medida escolhida como ideal para erradicar esses eventos de enchentes e alagamentos na época, foi canalizar o canal do córrego fazendo com que o mesmo ficasse subterrâneo, porém garantindo que o curso de suas águas encontrasse o Córrego Segredo na Avenida Presidente Ernesto Geisel.

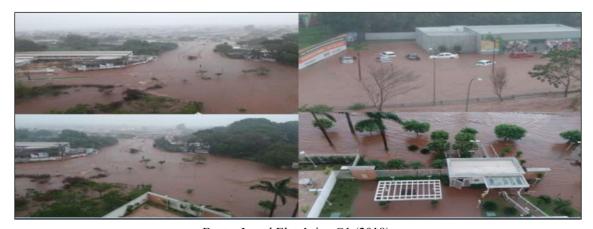
Figura 3. Enchente Córrego Segredo na Rotatória da Rua Rachid Neder com a Avenida Presidente Ernesto Geisel em 03/10/2018.

A Figura 3 demonstra um registro de um dos inúmeros casos de enchentes em Campo Grande – MS, principalmente no encontro da Rua Rachid Neder com a Avenida Presidente Ernesto Geisel e a Rua Euller de Azevedo, também no encontro com a Ernesto Geisel haja vista que é esta avenida que margeia o Córrego Segredo.

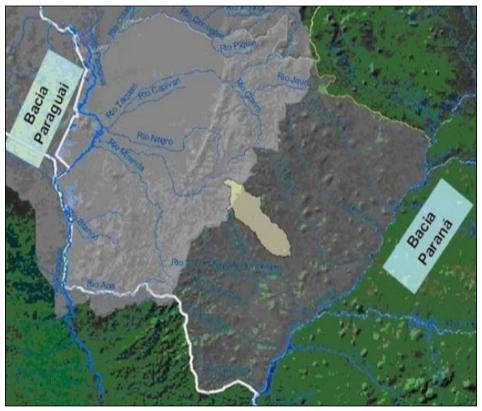
Figura 4. Município de Campo Grande entre as Bacias do Paraguai e Paraná.

Quanto à Hidrografia, segundo Campo Grande (2019) o Município está situado nos divisores dos dois grandes sistemas hidrodinâmicos de Mato Grosso do Sul, a Bacia Hidrográfica do Rio Paraná e a Bacia Hidrográfica do Rio Paraguai, sendo sua maior faixa localizada na Bacia do Paraná como pode ser observada nas Figura 4 a seguir.

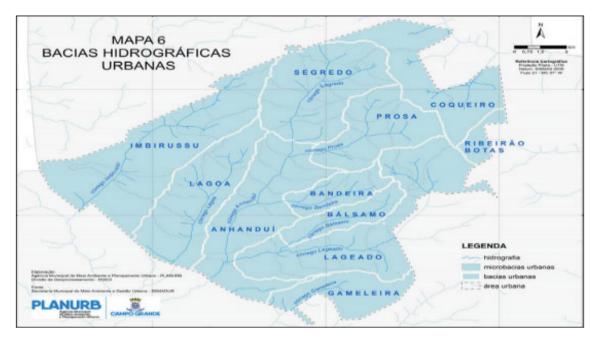
Figura 5. Bacias Hidrográficas do Espaço Urbano de Campo Grande – MS.

A Figura 5, apresenta as onze Bacias Hidrográficas do Município de Campo Grande, destacando em sua imagem toda sua composição hidrográfica.

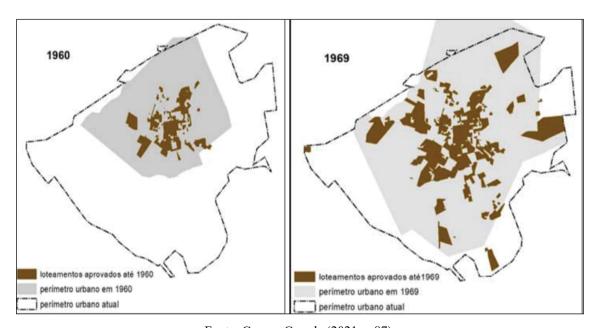
Figura 6. Evolução dos Loteamentos do Perímetro Urbano de Campo Grande - MS entre 1960 e 1969.

As Figuras 6 e 7 representam a evolução do processo de urbanização da Cidade de Campo Grande, a partir do processo de evolução dos loteamentos aprovados dentro do perímetro urbano no período compreendido entre 1960 a 2019.

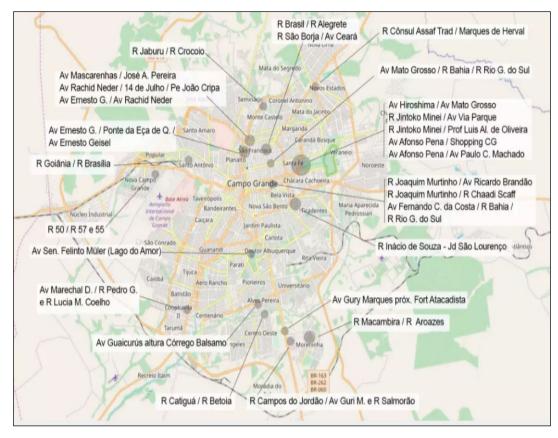
Figura 8. Mapeamento dos 33 Pontos Críticos de Alagamento em Campo Grande.

As Figuras 8 até a 10 apresentadas a seguir destacam os pontos mais preocupantes da Capital.

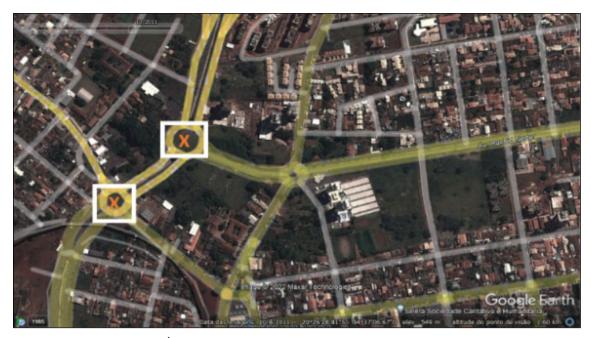
Figura 11. Pontos Críticos marcados com "X" das rotatórias da Avenida Presidente Ernesto Geisel na Rotatória da Avenida Rachid Neder onde as Enchentes são Recorrentes – Imagem de outubro de 2011.

Percebendo que os eventos são recorrentes, e que todo ano acontecem enchentes nos mesmos pontos críticos específicos, ou seja, próximo à Rotatória da Rua Rachid Neder ou da Rotatória da Avenida Euller de Azevedo, decidiu-se por analisar esse espaço crítico nos últimos anos, e as figuras a seguir que destacam os anos de 2011 e 2021 demonstram que o processo de urbanização do entorno do córrego fica bem evidente.
